Bijlage 1.a SCREENING LEOPOLDSKAZERNE BLOK A, B en C.

BLOK A, B en C: ALGEMEEN

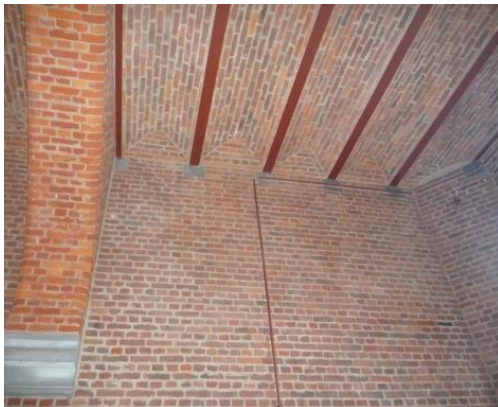
Structuur plafonds

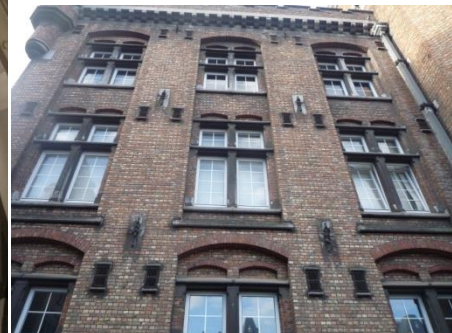
In verschillende ruimtes zijn muren en gewelven reeds voorzien van een afwerklaag, of is een vals plafond aangebracht. De daken worden ondersteund door stalen gebinten (waardoor de zolder minder goed benut kan worden) en zijn voorzien van een afwerking met leien. In elk gebouw zijn verschillende royale trappen terug te vinden. Tussen de verschillende lokalen zijn oude schachten terug te vinden onder de vorm van een verbreding in midden van de muur. Vermoedelijk deden deze schachten dienst als rookgasafvoer van een oorspronkelijk systeem van decentrale verwarmingselementen. De talrijke verluchtingsopeningen in de gevel (al dan niet afgewerkt met een rooster) zullen dan ook hoogst waarschijnlijk ingestaan hebben voor de verse lucht toevoer van deze verwarmingstoestellen. Deze openingen vormen momenteel echter enorme koudebruggen.

Verluchtingsopeningen gevel

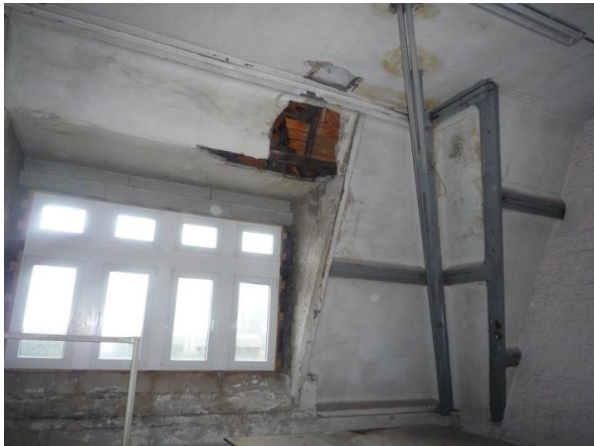
Dit gebouw is door de recente renovatie (2004) het meest afgestemd op het huidige gebruik als kantoor. Met uitzondering van verdieping 3 van het middenblok, dit is in vervallen staat,. Meer specifiek zijn daar de vloeren nog niet vernieuwd, verschillende beschadigingen op te merken aan plafond en rond ramen, enkel strikt noodzakelijk elektrische voorzieningen aanwezig,...

Verdieping 3 van middenblok gebouw A

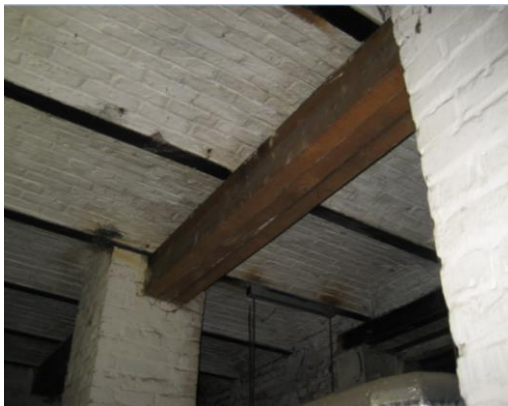
De vloer van de gang op het gelijkvloers is aan de onderzijde extra ondersteund, vermoedelijk om de trillingen van de vloer te reduceren, of versteviging van de roestende profielen.

Versteviging vloer gang gelijkvloers

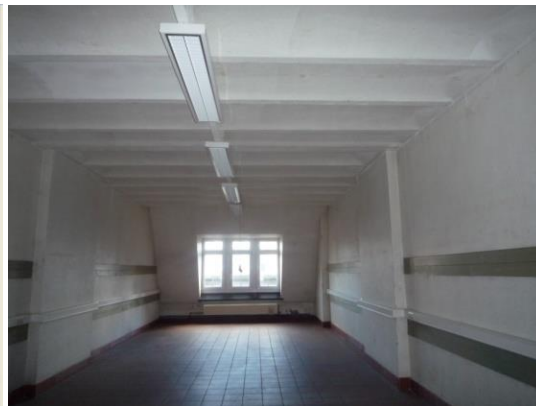
Blok C is structureel analoog opgebouwd als blok A maar is minder grondig gerenoveerd en onderhouden. Het plakwerk komt hier en daar los, er zijn beschadigingen en vochtplekken op te merken. Vooral op de zolder is dit het geval, deze geeft een verwaarloosde indruk.

Minder goed onderhouden lokaal 2^e verdiep

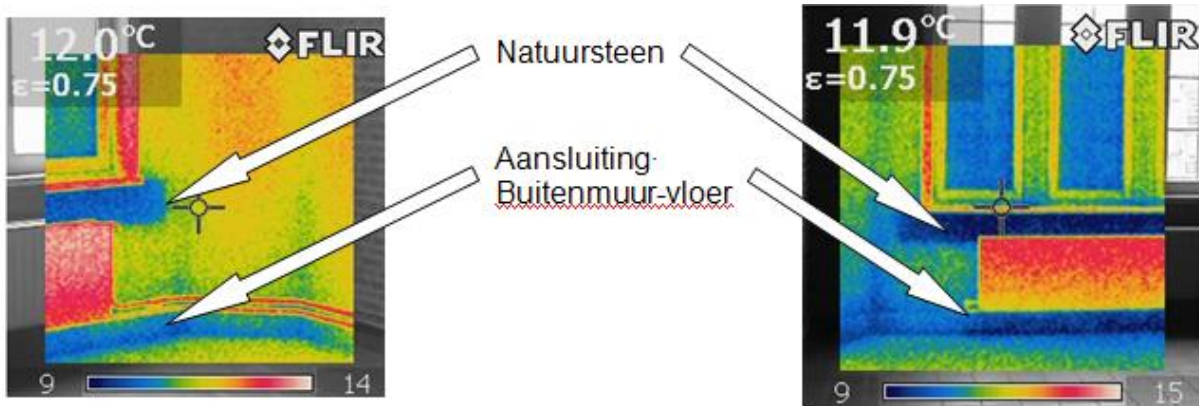
De buitenmuren zijn massief en er is geen isolatie aangebracht langs binnen, noch langs buiten.

Naast de koude raamoppervlaktes, valt het op dat ter hoogte van natuurstenen elementen in buitengevel (bv. dorpel onder ramen) en aansluiting met de vloeren lage oppervlaktetemperaturen worden vastgesteld. Vermoedelijk vormen de vloeren en de natuurstenen elementen dus een rechtstreekse koudebrug. Hierbij komen ook de verschillende verluchttingsgaten die een rechtstreekse verbinding met buiten maken.

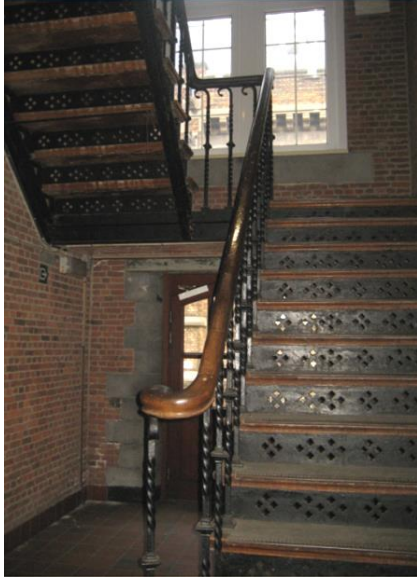
Er is een beperkte brandbeveiligingsinstallatie maar er zijn echter nog geen acties ondernomen om de brandveiligheid van het gebouw aan te passen aan de huidige normering. De trappenhuisen zijn niet op alle verdiepen brandwerend ontsloten, er zijn geen rookluiken in de traphallen, de trappen bezitten geen stabiliteit bij brand vanaf 1^e verdiep, het naakte metaal in de traphallen is niet brandwerend gecoat. De deuren op de evacuatieweg gaan ook niet naar buiten open.

Open trappen blok B en C

De brandbeveiligingsinstallatie is in orde maar zal waarschijnlijk uitgebreid moeten worden en aangepast conform huidige reglementering. Brandhaspels en snelblussers zijn voorzien. De provincie heeft in dit blok reeds acties ondernomen om het gebouw aan te passen naar eisen brandweer. Meer specifiek het verbeteren van de brandstabiliteit van de trappen,

plaatsen rookluiken in traphallen, brandwerend schilderen van het staal in de traphal en wijzigen draairichting buitendeuren. In de kelder is een drukverhogingspomp aanwezig voor haspels en hydranten blok C en buitenhydranten rond blok C. Deze neemt water uit de regenwatertank onder naastliggende laagbouw. Dakstructuur heeft geen brandweerstand Rf 1h.
