# Visonderzoek Kleine Reigersbeek (Meigem – Oost-Vlaanderen)

Boets P., Colpaert I., Poelman E. (2023). Visonderzoek Kleine Reigersbeek (Meigem – Oost-Vlaanderen). Onderzoek uitgevoerd in samenwerking met de dienst Milieu en Natuur van de provincie Oost-Vlaanderen. 8 p.

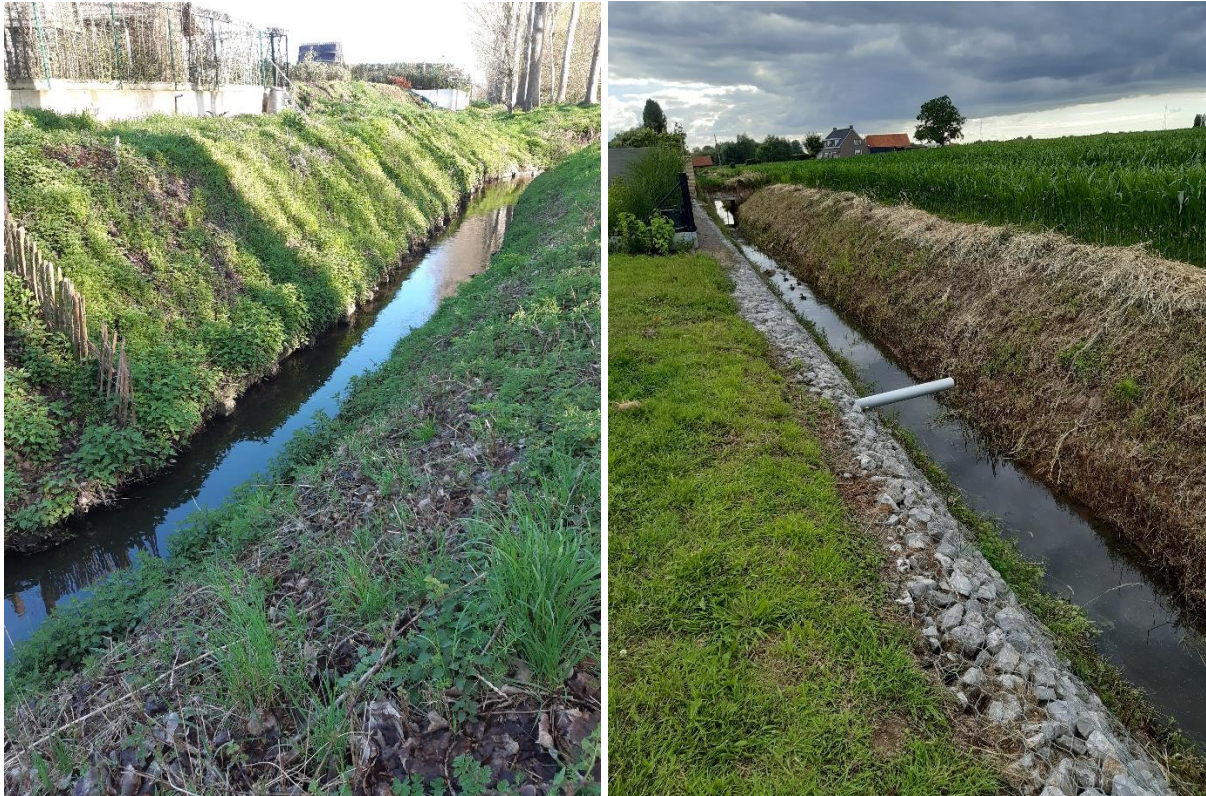
Het visstandsonderzoek werd uitgevoerd op 5 verschillende locaties (figuur 1). De eerste locatie (locatie 663) was gesitueerd op een 100-200 tal meter van de monding van de beek in het Afleidingskanaal van de Leie en werd gekenmerkt door vrij steile oevers, een ondiepe waterkolom met af en toe wat steenbestorting en weinig of geen waterplanten. Het tweede traject sloot daar bij aan (stroomopwaarts brug Lange Akkerstraat) en vertoonde hier en daar wat voorkomen van sterrekroos, verder werden er ook een lozingsbuizen van een aanpalend landbouwbedrijf waargenomen (figuur 2). Verder stroomopwaarts (locatie 650) werd de oever gekenmerkt door schanskorven maar was het water visueel helder en kwamen er ook verschillende oever- en waterplanten voor. De waterloop is grotendeels rechtgetrokken en kent nog zeer weinig begeleidende beekvegetatie. Op locatie 651 was er een aanzienlijke sliblaag maar kwam er hier en daar ook nog wat sterrekroos voor. De laatste onderzochte locatie (locatie 652) lag net stroomafwaarts een sterke verbreding en ondiepe zone van de waterloop en was grotendeels gelegen langsheen de oprit van een landbouwbedrijf. Ook hier werd er een lozingsbuis waargenomen.

Figuur 1: Foto van de Kleine reigersbeek: locatie 663 (links) en locatie 650 (rechts).

Op de derde onderzochte locatie (figuur 1, locatie 650) was meteen te zien dat de beek hier een ietwat ander karakter had. Er was een diepere waterkolom aanwezig. Ook was er minder schimmel/algenvorming te zien en waren er meer waterplanten waar te nemen (onder andere sterrekroos). Op deze locatie werden de meeste vissen gevangen (in aantallen). Hier ving we een groot aantal driedoornige stekelbaarsjes en ook enkele tiendoornige stekelbaarsjes (*Pungitius pungitius*). Naast de gevangen stekelbaarsjes zagen we (visuele observatie) er nog veel meer zwemmen die het net en elektrische veld wisten te ontwijken. Sommige van deze stekelbaarsjes hadden een soort witte blaasjes op hun lichaam. Ook hier werd er een achterwaartse huishoudelijke lozing geconstateerd, ondanks dat er riolering in de straat aanwezig is.

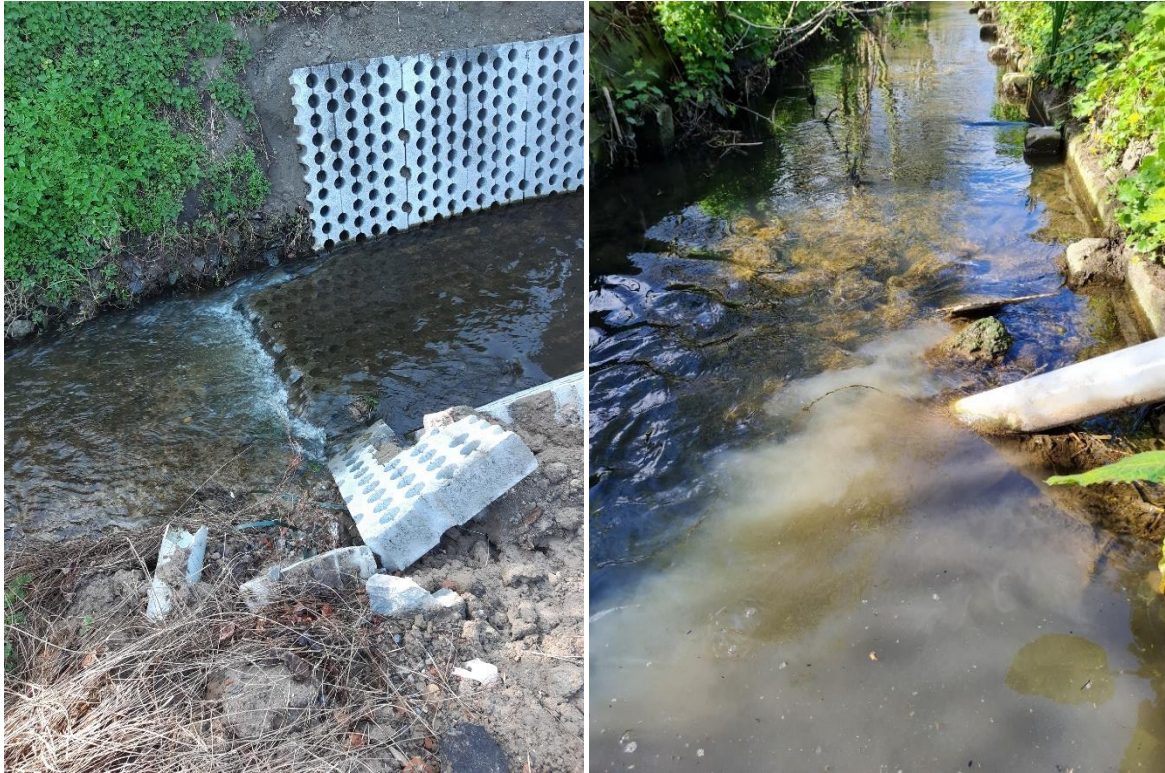
Door recente vernieuwingen aan de brug op de Lange Akkerstraat ligt er een betonnen verhoging onder de brug, waardoor een vissoort als de blankvoorn moeilijkheden zal ondervinden om zich verder stroomopwaarts te verplaatsen of om te migreren binnen de beek. Dit is met andere woorden een vismigratieknelpunt (figuur 3) voor soorten die minder gewend zijn aan (snel)stromend water, maar ook in droge periodes wanneer de waterstand laag is kan dit voor een knelpunt in vismigratie zorgen. Het is aan te raden om dit knelpunt weg te werken met behulp van steenbestorting. Voor dit knelpunt werden er geen vissen gevangen (locatie 663). Achter het knelpunt werden driedoornige stekelbaarsjes (*Gasterosteus aculeatus*) en een paling (*Anguilla anguilla*) gevangen, waarbij de paling vermoedelijk vanuit het Afleidingskanaal van de Leie de beek is opgezwommen. Dit wil zeggen dat de buis die de beek en het kanaal connecteert, vispasseerbaar is. De paling die een 50-tal meter stroomopwaarts van het vismigratieknelpunt gevangen werd, heeft minder problemen met het passeren van het vastgestelde vismigratieknelpunt. Op het tweede traject (locatie 649) werden er twee lozingen vastgesteld. Eén van mest en gier en één van een witte substantie, waarschijnlijk het spoelwater van een melkinstallatie van de aanpalende landbouwer (figuur 3). Het water van de beek zag er op deze locatie helder en relatief proper uit vergeleken met een aantal maanden geleden voordat de afkoppelingswerken werden doorgevoerd (pers. obs. Iñaki Colpaert). Er werden wel nog visueel veel schimmels en algen waargenomen. Het herstel van de beek zal nog zeker enige tijd nodig hebben. Ook was er weinig structuur (bv holle oevers) terug te vinden in de beek en waren er praktisch geen waterplanten aanwezig op het onderzochte traject.

Figuur 3: Foto van het vismigratiekelpunt ter hoogte van de brug over de Lange Akkerstraat in Meigem (links, Iñaki Colpaert) en lozing van afvalwater (rechts, Michiel Puype).

Op basis van dit onderzoek kunnen we besluiten dat het visbestand op de Kleine reigersbeek eerder beperkt is. Hoewel er recente afkoppelingswerken hebben plaatsgevonden in het centrum van Meigem werden er toch nog een aantal resterende lozingen vastgesteld. Er werd eveneens vrij dicht tegen de monding een vismigratieknelpunt vastgesteld als gevolg van de recent uitgevoerde wegenis- en brugdekwerken. Dit kan opgelost worden door steenbestorting uit te voeren. Vrije vismigratie vanuit het Afleidingskanaal is nu reeds mogelijk tot aan de Lange Akkerstraat. Vermoedelijk zullen door een verbetering van de waterkwaliteit en het wegwerken van de migratieknelpunten meer vissen de beek optrekken. Het verdient de aanbeveling om in de toekomst in te zetten op een verbetering van de structuur (nu veel verharde oevers en rechtgetrokken stukken) en eventueel een gedeeltelijke slibuiming van bepaalde delen van de waterloop. Beek begeleidend beplanting of het afschuinen van oevers kan eveneens een positief effect hebben op de Kleine reigersbeek. Tot slot valt het ook aan te bevelen om de rest van de waterloop na te gaan op aanwezigheid van resterende lozingen.
