# Vervolgonderzoek naar bestrijding van blauwalgen in het bufferbekken te Kleit – Maldegem, 2021

Zoeter Vanpoucke M., Boets P., Poelman E. (2022). Vervolgonderzoek naar bestrijding van blauwalgen in het bufferbekken te Kleit-Maldegem, 2022. 27p.

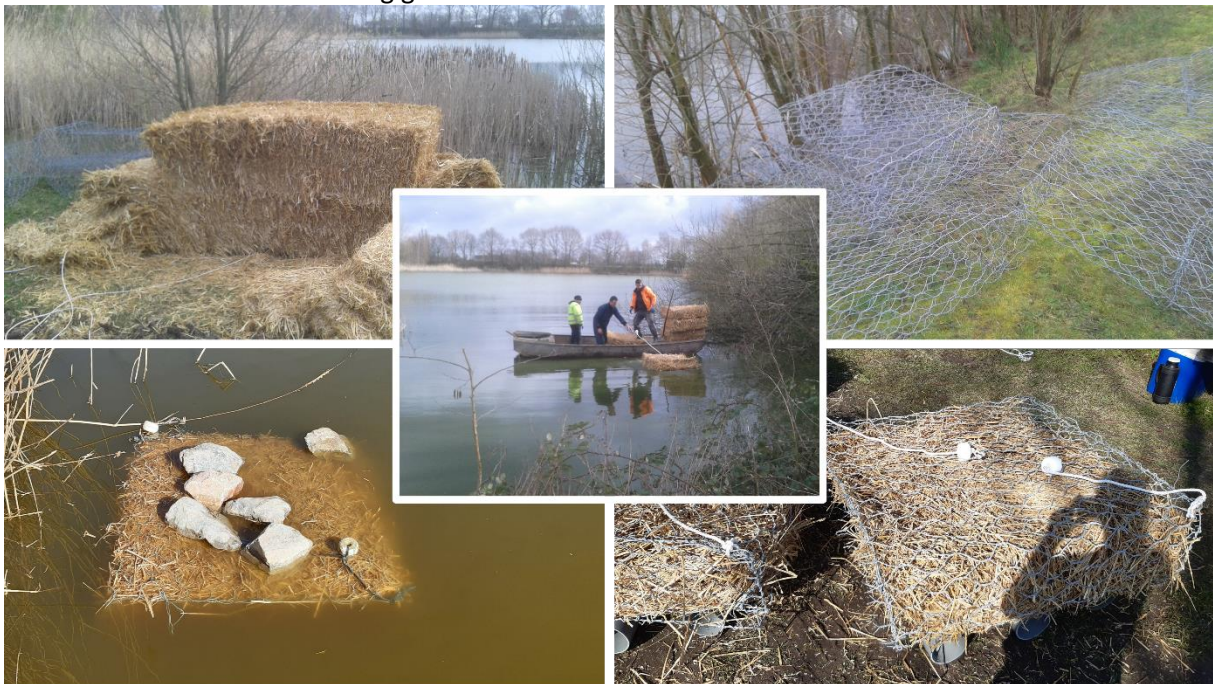
*Figuur 1: Centraal: plaatsing van de balen gerstestro. Linksboven: balen onbewerkt gerstestro. Rechtsboven: lege schanskorven. Rechtsonder: Losgeschud gerstestro in schanskorf met ondergebonden PVC-buizen en drijvers. Linksonder: geplaatste schanskorf met aantal kasseien op de schanskorf om bovendrijven tegen te gaan.*

Op 26 maart 2021 werden met behulp van een boot 29 schanskorven met opgeschud gerstestro in het stroomopwaartse bekken geplaatst (Figuur 1). In het stroomafwaartse bekken werd geen gerstestro geplaatst noch werd er enige andere maatregel genomen. De hoeveelheid gerstestro werd bepaald o.b.v. de literatuur en aanbevelingen die voortkwamen uit het voorgaande experiment in 2020 (Zoeter Vanpoucke et al., 2021). Er werd 250kg gerstestro/ha ingebracht in het bekken, wat resulteert in 425kg of 29 schanskorven met elk 15kg gerstestro.

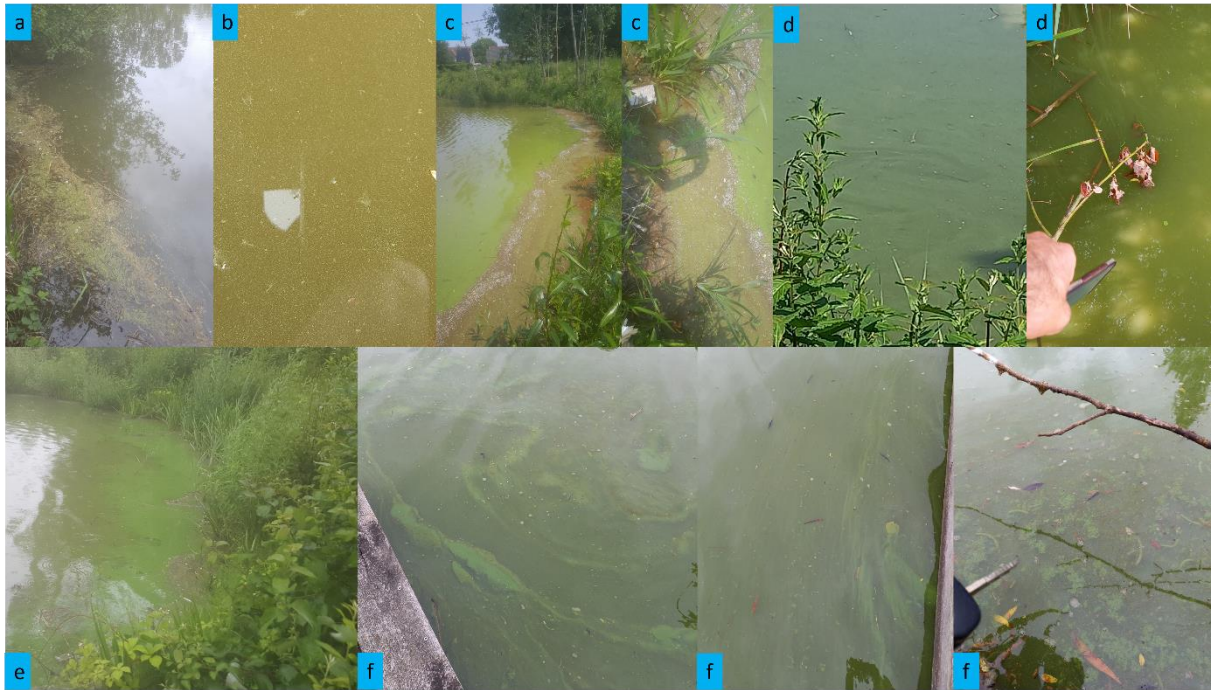
*Figuur 5: Compilatiefoto tekenen van blauwalgenbloei in stroomafwaartse bekken eind mei en juni 2021, namelijk op 25 mei (a), 4 (b), 8 (c), 18 (d), 22 (e) en 30 (f) juni.*

Onderstaande tabel (Tabel 1) geeft een overzicht van de visuele waarnemingen tijdens terreinbezoeken aan de beide bekkens. Op basis van deze visuele waarnemingen kan gesteld worden dat de blauwalgenbloei iets later in het jaar begint in het stroomopwaartse wachtbekken waar het gerstestro geplaatst werd. In het stroomafwaartse bufferbekken werd reeds op 25 mei een beperkte doch duidelijke drijfslag veroorzaakt door blauwalgenbloei vastgesteld aan de oever (Figuur 5). Op dat moment zijn er nog geen tekenen van blauwalgenbloei in het stroomopwaartse bekken. Tien dagen later, op 4 juni worden in het stroomopwaartse bekken ook de eerste tekenen van een blauwalgenbloei opgemerkt. Het gaat om een zeer beperkte hoeveelheid kleine vlokken in het water en een aantal "slierten" (Figuur 6). Hoewel er dus nog maar weinig tekenen zijn, wijzen deze wel al zonder twijfel op blauwalgen. Op dat moment is de problematiek in het stroomafwaartse bekken al duidelijker aanwezig en van grotere omvang.

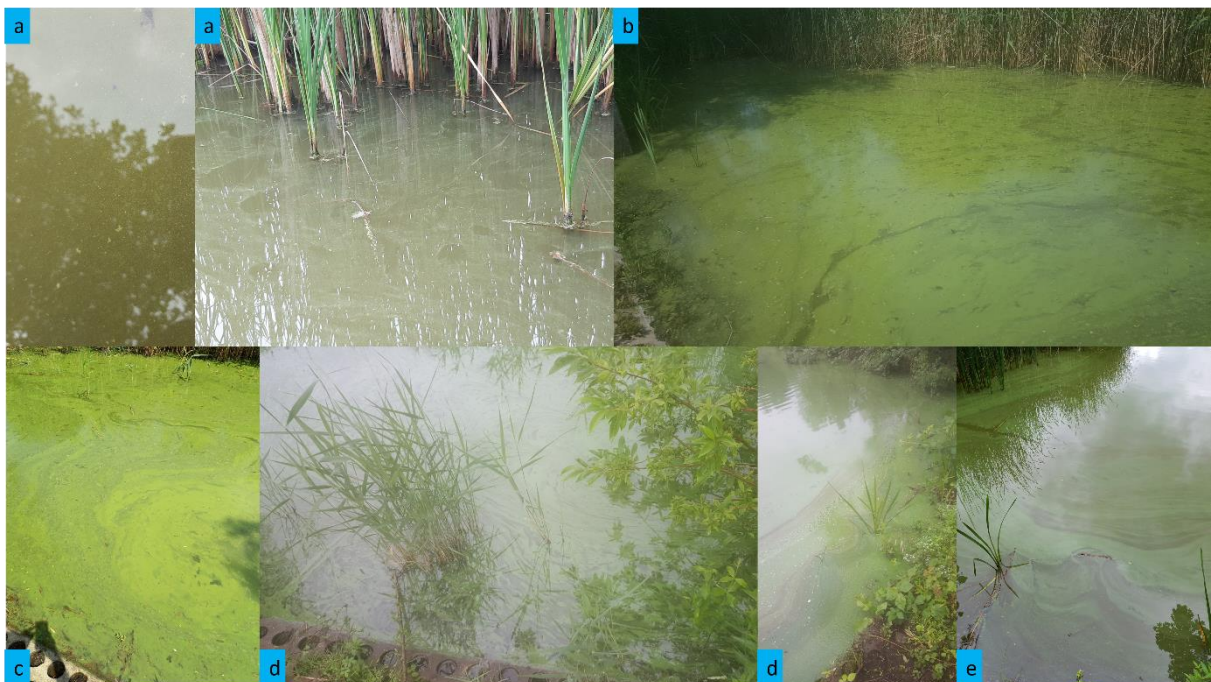
*Figuur 6: Compilatiefoto tekenen van blauwalgenbloei in stroomopwaartse bekken in juni 2021, namelijk op 4 (a), 8 (b), 18 (c), 22 (d) en 30 (e) juni.*

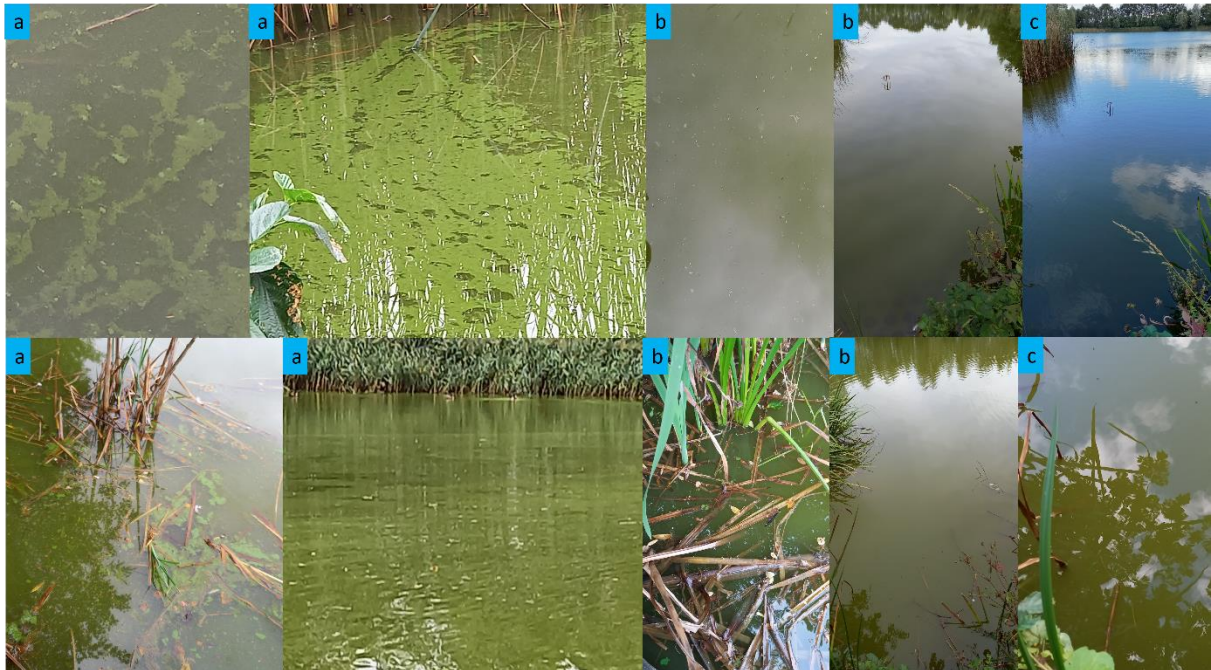
*Figuur 7: Compilatie foto's tekenen van blauwalgenbloei op 15 (a), 23(b) en 29(c) september 2021. Boven: stroomopwaarts bekken. Onder: stroomafwaarts bekken.*

De bloei dooft bij beide bekken uit naar het einde van september toe. Waar midden september op beide bekken nog een zeer duidelijke bloei aanwezig is, is dit een week later op 23 september 2021 al duidelijk afgenomen (Figuur 7). Op 29 en 30 september 2021 worden op beide bekken geen tekenen meer gezien van blauwalgenbloei. Op 15 oktober 2021 wordt op beide bekken opnieuw een restant van een drijfslag/"slierten" waargenomen, doch in zeer beperkte vorm. Op basis van de visuele inspecties kan geen algemeen onderscheid gemaakt worden in ernst van de blauwalgenbloeien op

beide bekken. Vaak ontstaat de perceptie dat de bloei iets erger is op het stroomafwaartse bekken, maar soms lijkt de bloei heviger in het stroomopwaartse bekken. In beide bekken is over quasi de volledige monitoringsperiode een duidelijke blauwalgenbloei waarneembaar.

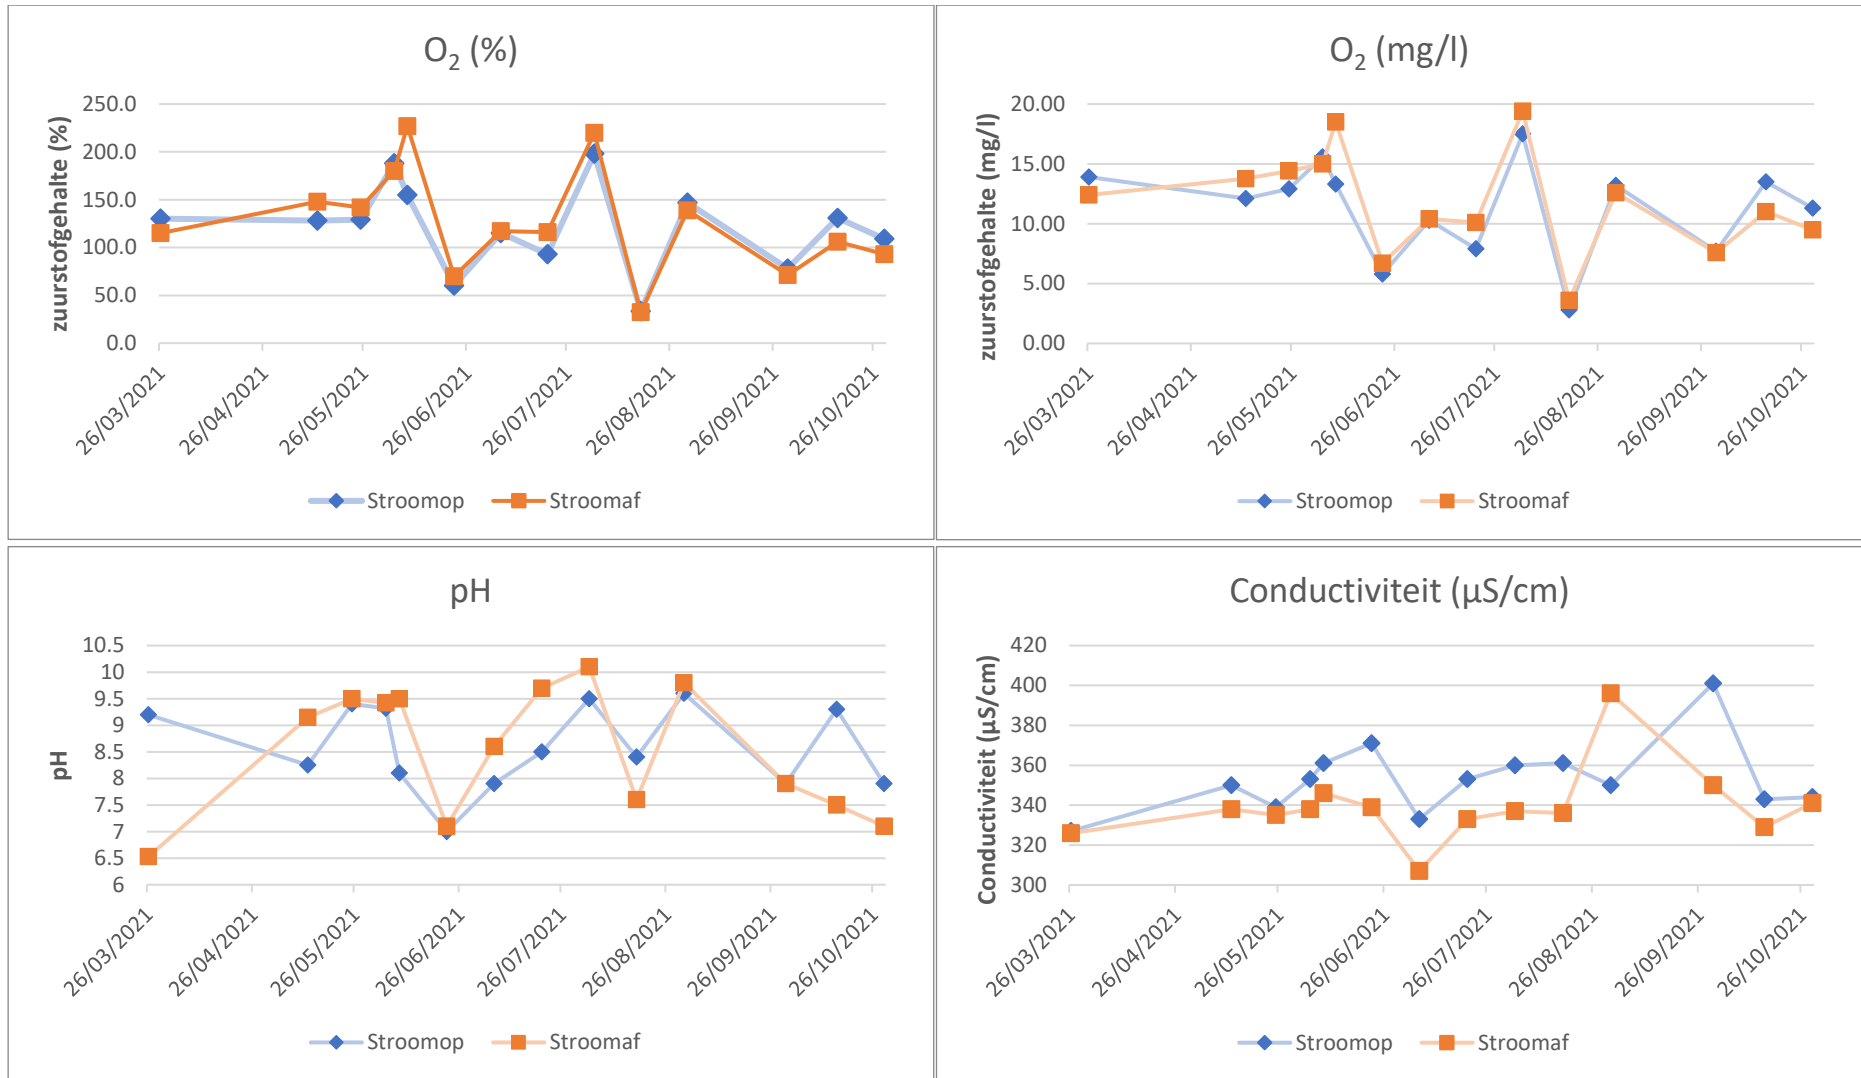
Figuur 9: Grafieken met gehalte opgeloste zuurstof in procent en in mg/l (boven) en pH en Conductiviteit (µS/cm) (onder). Blauw= stroomopwaarts bekken, oranje= stroomafwaarts bekken.

Op 3 en 17 augustus 2021 werden sterk afwijkende zuurstofgehalten gemeten in beide bekkens. Verder wordt enkel op 22 juni 2021 in het stroomopwaartse bekken een zuurstofwaarde gemeten die met 5.8 mg O<sub>2</sub>/l een weinig onder de 6 mg O<sub>2</sub>/l duikt. In verschillende kwaliteitsnormen werd 6 mg O<sub>2</sub>/l vastgelegd als minimumwaarde om ecologische schade te vermijden (Jochems et al., 2002). Over het algemeen is er echter een oververzadiging met opgeloste zuurstof. Ook op het einde van de metingen, eind september en in oktober, werd geen te lage zuurstofconcentratie opgemeten.

Conductiviteit schommelt tussen de 300 en 400  $\mu\text{S}/\text{cm}$  en is over het algemeen iets hoger in het stroomopwaartse bekken. pH schommelt in het stroomopwaartse bekken tussen de 7 en 9.6 en in het stroomafwaartse bekken tussen 6.5 en 10.1.

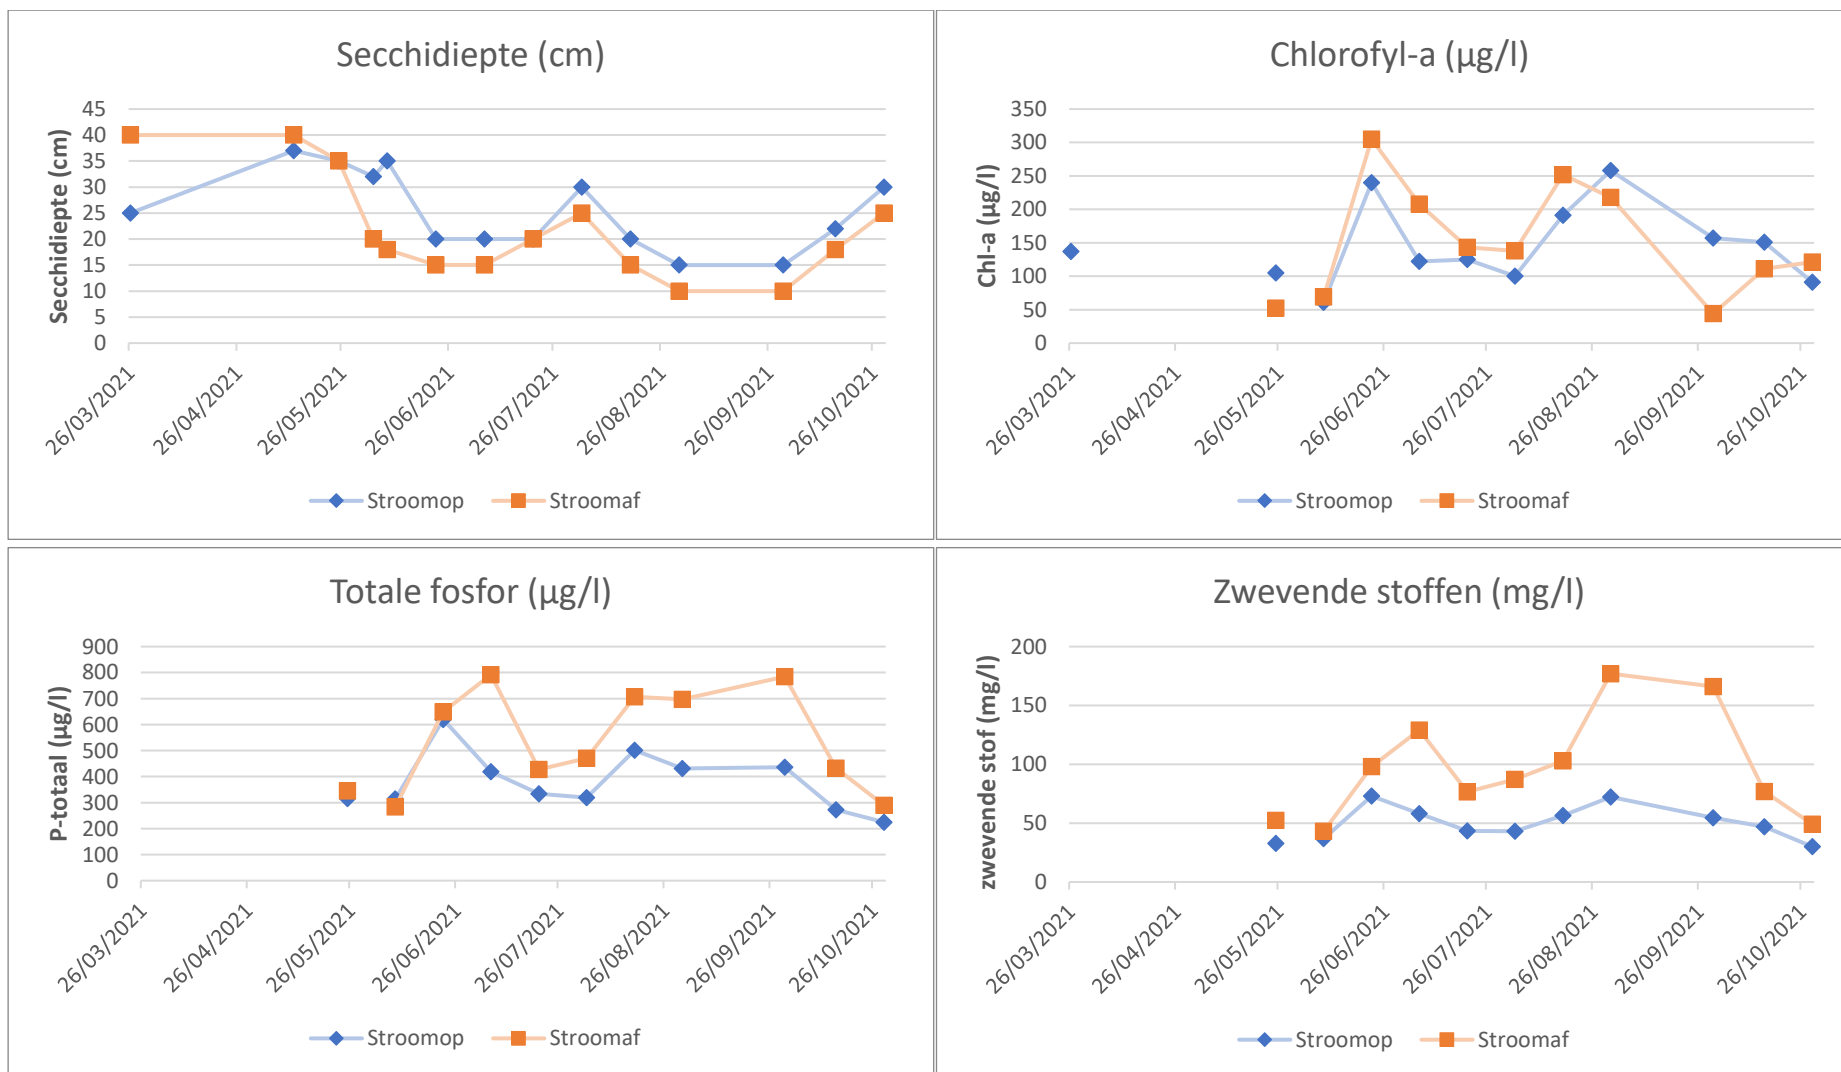
Figuur 10: Grafieken met Secchidiepte/doorzicht in cm en Chlorofyl-a concentratie ( $\mu\text{g/l}$ ) (boven) en totale fosfor ( $\mu\text{g/l}$ ) en gehalte zwevende stoffen (mg/l) (onder). Blauw= stroomopwaarts bekken, oranje= stroomafwaarts bekken.

Er is een duidelijke stijging in het chlorofylgehalte te zien tussen 8 en 22 juni (Tabel 2, Tabel 3, Figuur 10). Op dat moment neemt de algenbloei dus toe in ernst. Hogere activiteit van de algen (en dus chlorofyl) veroorzaakt een hogere pH en meer opgeloste zuurstof tijdens de dag. Op 22 juni wordt echter een lage zuurstofwaarde gemeten in het stroomopwaartse bekken (zie boven). Het chlorofylgehalte blijft hoog tot eind augustus met op 31 augustus 2021 258µg/l als hoogste gemeten waarde, waarna de daling zich inzet. Door het ontbreken van een meting midden september, is het niet duidelijk wanneer de daling zich precies inzet in die periode. Tabel 2 geeft de resultaten weer die behaald werden met de AlgaeTorch. Deze geven steeds een hogere waarde voor totale chlorofyl-a in vergelijking met de bepaling die in het labo gebeurde. De totale chlorofyl-a concentraties zijn vergelijkbaar in beide bekkens en afwisselend in het stroomopwaartse dan wel in het stroomafwaartse bekken het hoogst. Wanneer men echter kijkt naar het aandeel cyanochlorofyl hierin (Figuur 8 en Tabel 4), valt op dat dit het hoogst is in het stroomafwaartse bekken én dat het percentage sneller afneemt in het stroomopwaartse bekken naar het einde van de bloei toe.

Het doorzicht (secchidiepte, Figuur 10) is over quasi de volledige meetperiode iets beter in het stroomopwaartse bekken. Het doorzicht volgt logischerwijs een tegengesteld patroon als het chlorofylgehalte. Een toename van doorzicht valt samen met een daling in het chlorofylgehalte en omgekeerd daalt het doorzicht wanneer het chlorofylgehalte toeneemt. Ook hieraan is duidelijk te zien wanneer de algenbloei piekt in de tweede helft van juni.

Totale fosfor (Tabel 2, Tabel 3, Figuur 10) is het hoogst in het stroomafwaartse bekken waar waarden tot 792 µg P/l (6 juli) worden gemeten. De laagste waarde werd er gemeten op 8 juni 2021 en bedroeg 284 µg P/l. Over de tijd volgt het fosforgehalte een gelijkaardig verloop als in het stroomopwaartse bekken. In het stroomopwaartse bekken is de hoogste gemeten waarde 620 µg P/l op 22 juni 2021 waarna de gemeten concentratie gestaag daalt. Tijdelijk stijgt deze opnieuw tot een nieuwe piek op 17 augustus 2021 waarna de concentratie opnieuw gestaag daalt tot het einde van de metingen met op 29 oktober 2021 225 µg P/l als laagste waarde die gemeten werd tijdens het onderzoek. Dit blijft echter in beide bekkens ver boven de richtwaarde van het zomerhalfjaargemiddelde dat vastgelegd werd in de kwaliteitsnormen voor een matig ionenrijk alkalisch meer (Jochems et al., 2002).

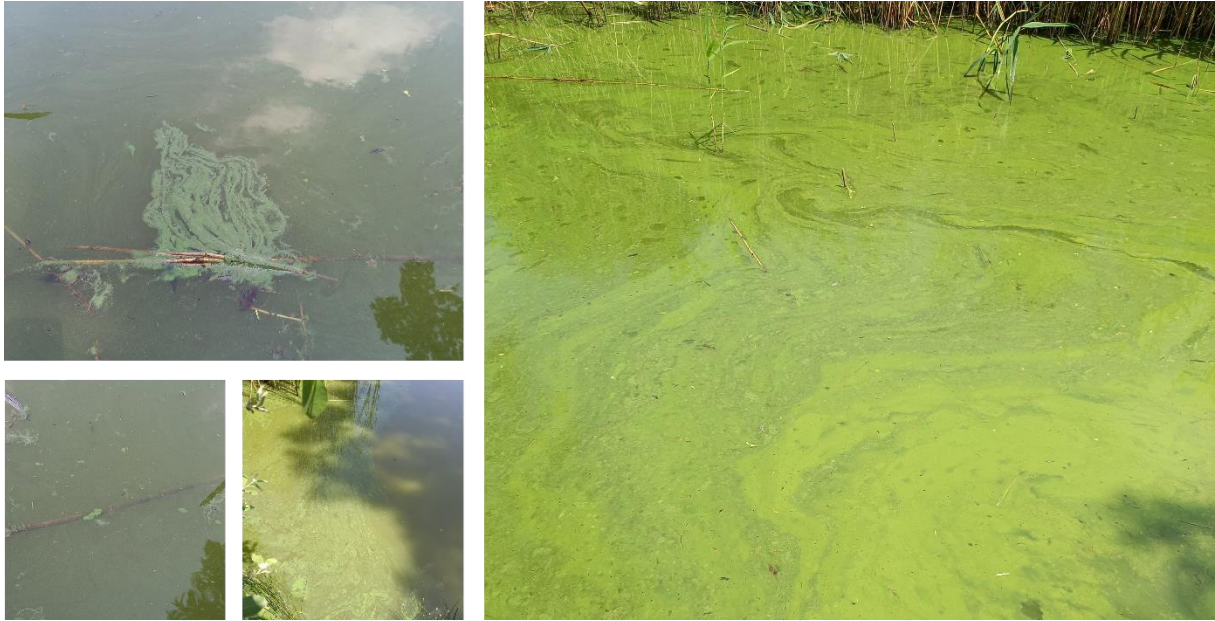
*Figuur 11: foto's genomen in het stroomopwaartse bekken op 18 juni 2021. Het verschillende beeld op de verschillende punten toont het belang aan van op verschillende locaties te kijken.*

De ernst van een blauwalgenbloei is moeilijk objectief te kwantificeren, dit werd pas mogelijk vanaf de ingebruikname van de AlgaeTorch eind augustus (zie verder). Visuele waarnemingen zijn enigszins subjectief en afhankelijk van de observator. Hoewel werd geijverd om alle 4 de observators dezelfde opleiding hieromtrent te geven en iedereen dezelfde set instructies kreeg, heeft dit toch het vergelijken van de verschillende waarnemingen bemoeilijkt. Het nemen van foto's die nadien allemaal door dezelfde persoon (auteur) werden beoordeeld kon deze variatie in zekere mate weghalen, doch dit lukte niet wanneer de genomen foto's van mindere kwaliteit waren. Daarenboven kan een drijfslag of andere symptomen van een blauwalgenbloei zeer lokaal zijn. Dit wordt onder andere beïnvloedt door stroming en windrichting. Verschillende observatiepunten in eenzelfde bekken kunnen een heel ander beeld geven (Figuur 11). Dit duidt het belang van stevast op verschillende locaties te observeren. Om hier meer structuur in te brengen en de visuele observaties beter vergelijkbaar doorheen de tijd te maken, werden vanaf 9 juli 4 vaste observatielocaties vastgelegd (Figuur 4). Ook dan bleef het echter belangrijk om ook op andere plekken in de bekken te kijken.

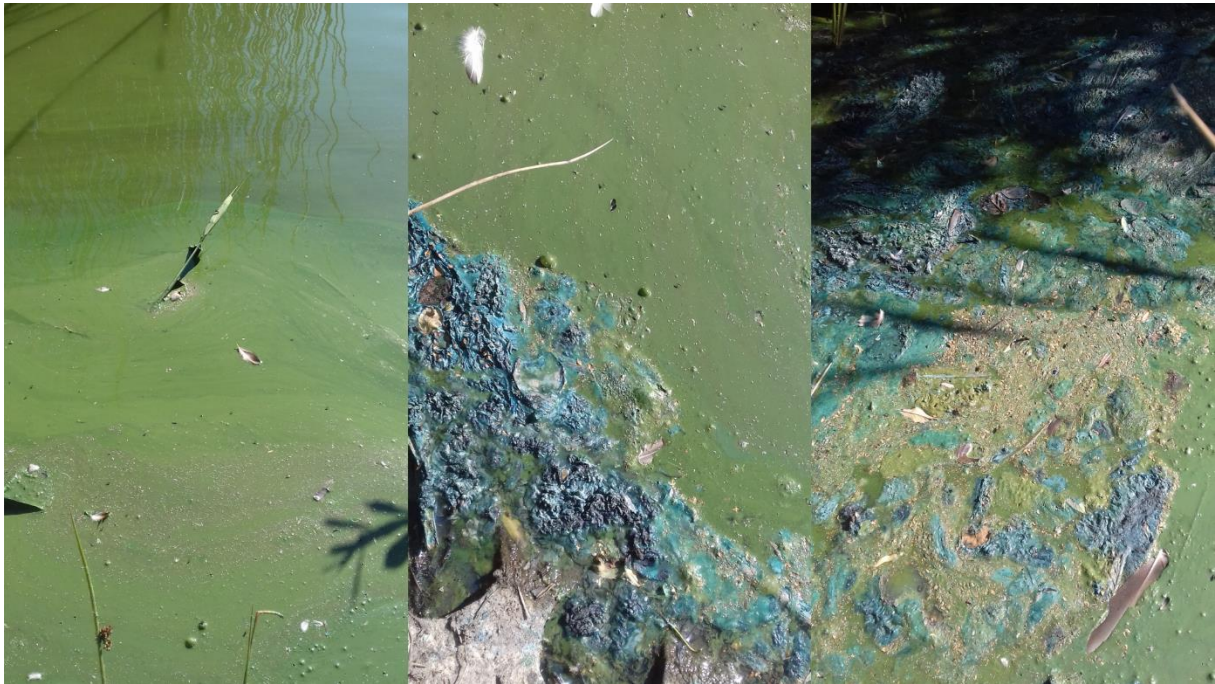
*Figuur 12: Drijflagen van blauwalgenbloei in de wachtbekkens te Kleit op 29 juni 2018. Niet bekend of dit het stroomop- of stroomafwaartse bekken of beiden betreft.*

Wanneer men de resultaten van de visuele waarnemingen vergelijkt tussen de 2 jaren waarin het experiment werd uitgevoerd (2020, Zoeter Vanpoucke et al., 2021) en 2021 (dit rapport), valt op dat het begin van de bloei in 2021 op beide bekkens sneller werd vastgesteld. Op het stroomafwaartse bekken werden immers al op 25 mei tekenen van blauwalgenbloei opgemerkt terwijl dit een jaar eerder pas op 3 juli het geval was. Gezien de verdere opbouw van expertise en ervaring in de tussentijd, bestaat de kans dat de tekenen van een beginnende blauwalgenbloei dit jaar beter werden opgemerkt en dus vroeger geregistreerd. Verder is het ook zo dat de monitoring dit jaar reeds vroeger van start ging waardoor de kans steeg om vroege tekenen van blauwalgenbloei al eerder op te merken. Het is dus moeilijk met zekerheid te stellen dat de bloei ook werkelijk eerder begon dan vorig jaar. Er zit ook minder verschil tussen het beginmoment van de blauwalgenbloei tussen beide bekkens. In het stroomopwaartse bekken werd pas op 4 juni een eerste keer blauwalgen opgemerkt. Op dat moment leek de bloei ook nog minder zwaar dan wat op 25 mei in het stroomafwaartse bekken werd waargenomen. Dit impliceert dat de eigenlijke start van de blauwalgenbloei in het afwaartse bekken mogelijks al tussen 12 en 25 mei lag en er dus toch een iets langere periode tussen de startmomenten in de twee bekkens. Op 8 juni was echter op beide bekkens een duidelijke drijfslag te zien en werd de blauwalgenbloei op basis van visuele waarneming als “ongeveer even ernstig” beschouwd. Wanneer men de foto's van waarnemingen tijdens de beide onderzoeken vergelijkt lijkt het erop dat de blauwalgenbloei in 2020 (Zie foto's in Zoeter Vanpoucke et al., 2021) mogelijk minder ernstig was dan deze in 2021. Helaas is er slechts beperkte data beschikbaar van de jaren voor 2020. De enige beschikbare info is dat er in de voorbije jaren telkens een blauwalgenbloei werd vastgesteld. Dit was dan ook initieel de aanleiding voor dit onderzoek. Er zijn wel zijn een aantal foto's beschikbaar van de drijfslag in juni 2018 (Figuur 12). Dergelijk ernstige drijfslagen werden in 2020 niet waargenomen dus wellicht was de situatie over het algemeen in beide bekkens toen minder erg dan in 2018. De waarnemingen van 2021 komen dicht in de buurt maar lijken ook nog iets minder erg. Gezien de snelheid waarmee een drijfslag kan verschijnen en verdwijnen onder meteorologische condities kan deze stelling echter niet hard gemaakt worden. Te meer daar men globaal genomen kan zeggen dat 2018 en 2020 een droog jaar waren en 2021 een natte zomer kende. (KMI jaaroverzicht)

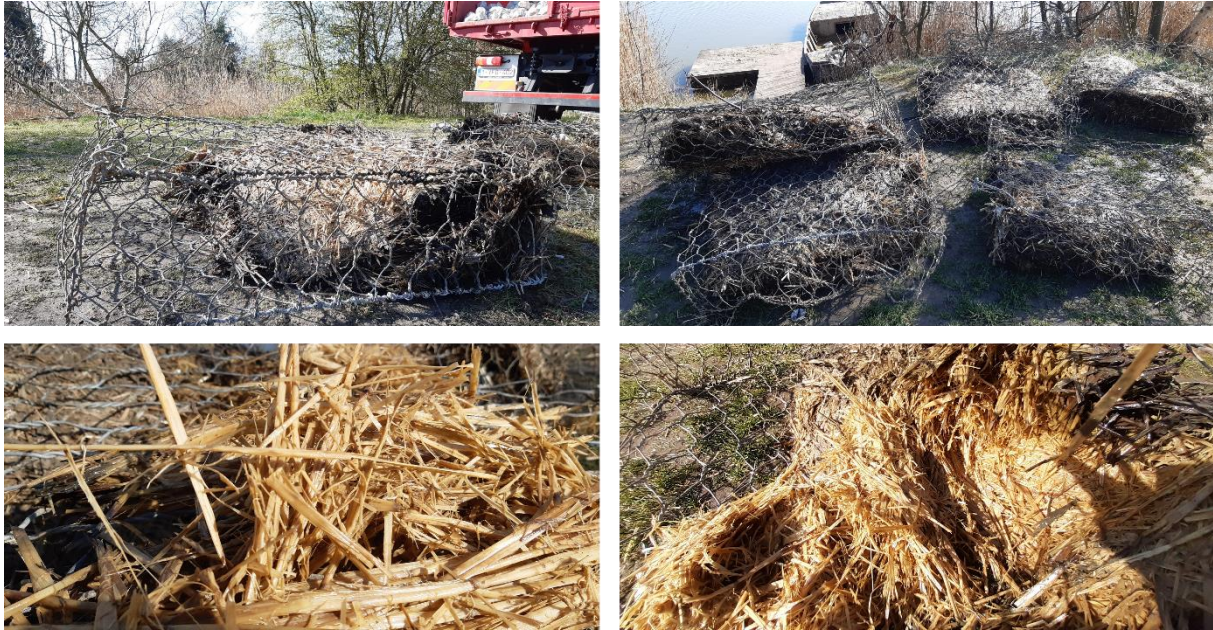
*Figuur 13: Oude schanskorven met stro van het experiment uit 2020 die bij aanvang van het experiment in maart 2021 verwijderd werden uit het bekken. Boven: schanskorven met het stro. Onder: het oude stro lijkt binnenin nog in goede staat wanneer de pak opengetrokken wordt.*

Bij de start van het nieuwe experiment op 26 maart 2021 werd het gerstestro van het vorige experiment verwijderd. Het idee heerste immers dat dit stro zijn functionaliteit al verloren zou hebben en verdere afbraak enkel een negatief effect zou hebben door het vrijstellen van voedingsstoffen voor de algen en blauwalgen. Het viel echter op dat, met uitzondering van de buitenste centimeters, het stro nog in verrassend goede staat verkeerde. Er waren zeer weinig tekenen van afbraak (Figuur 13). Verder viel het op dat het stro – ondanks zorgvuldig opschudden voor plaatsing – erg samengedrukt in de schanskorven zat (Figuur 13, boven). Dit lijkt erop te wijzen dat deze methode van toedienen van gerstestro niet het volledige potentiële effect kan bereiken. De afbraak van het stro welke nodig is om de cyanociden vrij te stellen lijkt amper te kunnen doorgaan omdat het leeuwendeel van het stro niet in contact komt met het omgevende water en al helemaal niet met de nodige UV-straling.
