Op zoek naar doelsoorten in enkele bronbosbeken van de Vlaamse Ardennen

Provincie Oost-Vlaanderen

Boets P., Dillen A., Poelman E. (2019). Op zoek naar doelsoorten in enkele bronbosbeken van de Vlaamse Ardennen. Studie uitgevoerd door Natuur en Bos en het Provinciaal Centrum voor Milieuonderzoek. 9p.

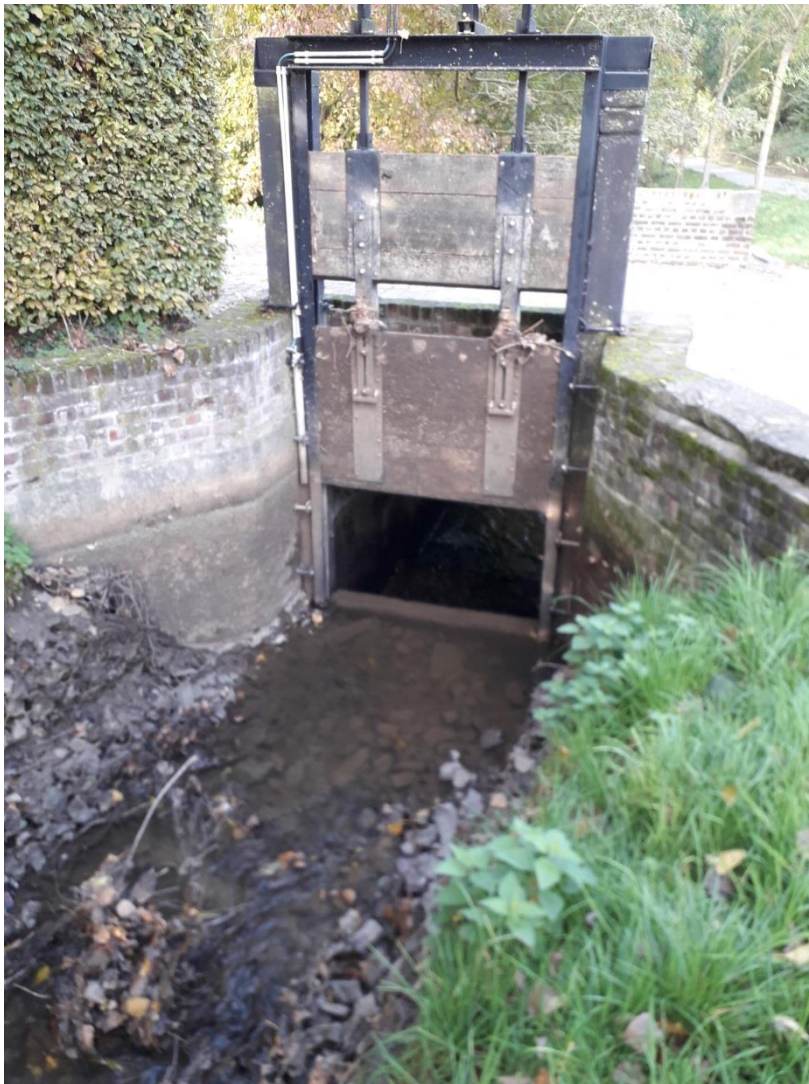
Figuur 2 – Stuw die vismigratieknelpunt vormt op de Molenbeek ter hoogte van de Pladutsestraat (Kluisbergen).

Het onderzoek werd uitgevoerd op 8 verschillende locaties (figuur 1 en tabel 1) gelegen op grondgebied Maarkedal, Ronse en Kluisbergen. De locaties 150, 489 en 490 zijn gelegen op de Pauwelsbeek in het bosgebied “Ter Eecken” (ten noorden van de Schorissesteenweg in Maarkedal) welke gekenmerkt worden door een natuurlijke structuur, meanders met aanwezigheid van dood hout, en pool-rifflepatronen, evenals aanwezigheid van zowel zandig als hard (gravel) substraat (Figuur 3). De andere locaties behoren tot de cluster “Molenbeek” welke rechtstreeks in verbinding staat met de Schelde. Locatie 491 en 492 liggen op de Beiaardbeek welke gekenmerkt wordt door een vrij natuurlijke loop gelegen in bosgebied en geflankeerd door weiland. Locatie 493 was omgeven door een houtkant langs beide oevers, hoewel deze vrij beperkt was in breedte en er vlak naast een maisakker lag. Locatie 495 en 496 lagen meer stroomafwaarts naast de weg en werden gekenmerkt door een oever verstevigd door schanskorven evenals aanwezigheid van een migratieknelpunt (stuw) (Figuur 2) ten gevolge van een watermolen.

De resultaten geven aan dat in het brongebied van de Pauwelsbeek het visbestand eerder beperkt is (Tabel 2). Er werden bij het huidige onderzoek geen doelsoorten waargenomen. Bij onderzoek in 2008 ter hoogte van locatie 490 werd op basis van elektrisch vissen een 5 tal donderpadden aangetroffen (Dillen, pers. comm.). Een mogelijke verklaring voor de afwezigheid van de soort bij de recente bemonstering kan te maken hebben met de warme en droge zomers van afgelopen 2 jaar. Hierdoor hebben we gemerkt dat er in sommige bronbeken nagenoeg geen of slechts een beperkte hoeveelheid water aanwezig was. Bij het huidig onderzoek werd er enkel stroomafwaarts van het knelpunt ter hoogte van de Holleweg (Figuur 3) 3-doornige stekelbaars aangetroffen, terwijl bij eerder onderzoek in 2009 er ook nog 3-doornige stekelbaars stroomopwaarts van het knelpunt werd aangetroffen (Samsoen & Dillen, 2009). Hoewel er geen meetpunten van VMM in verband met waterkwaliteit in het brongebied van de Pauwelsbeek aanwezig zijn, wordt er wel melding gemaakt van verontreinigd water afkomstig van Louise-Marie (Samsoen & Dillen, 2009). Meer stroomafwaarts is er wel een meetpunt van VMM gelegen ter hoogte van de Tenhoutestraat (meetpunt 732790). Op dit meetpunt werd in 2019 gedurende het hele jaar een voldoende hoge zuurstofconcentratie gemeten om biologisch leven toe te staan, ondanks de licht verhoogde waarden voor totaal stikstof en fosfor. Ondanks de fysieke knelpunten (bv thv de Holleweg) vormt het brongebied van de Pauwelsbeek en bij uitbreiding de hele beek een potentieel uitbreidingshabitat voor doelsoorten zoals rivierdonderpad en beekprik die elders in het bekken van de Maarkebeek aanwezig zijn. Er is nog een goede hydromorfologische structuur aanwezig met dood hout, pool-riffle patronen en stenig en zandig substraat (Figuur 3). Gezien de waterloop ook als aandachtswaterloop staat ingekleurd voor vismigratie is het belangrijk om op termijn de resterende vismigratieknelpunten weg te werken.

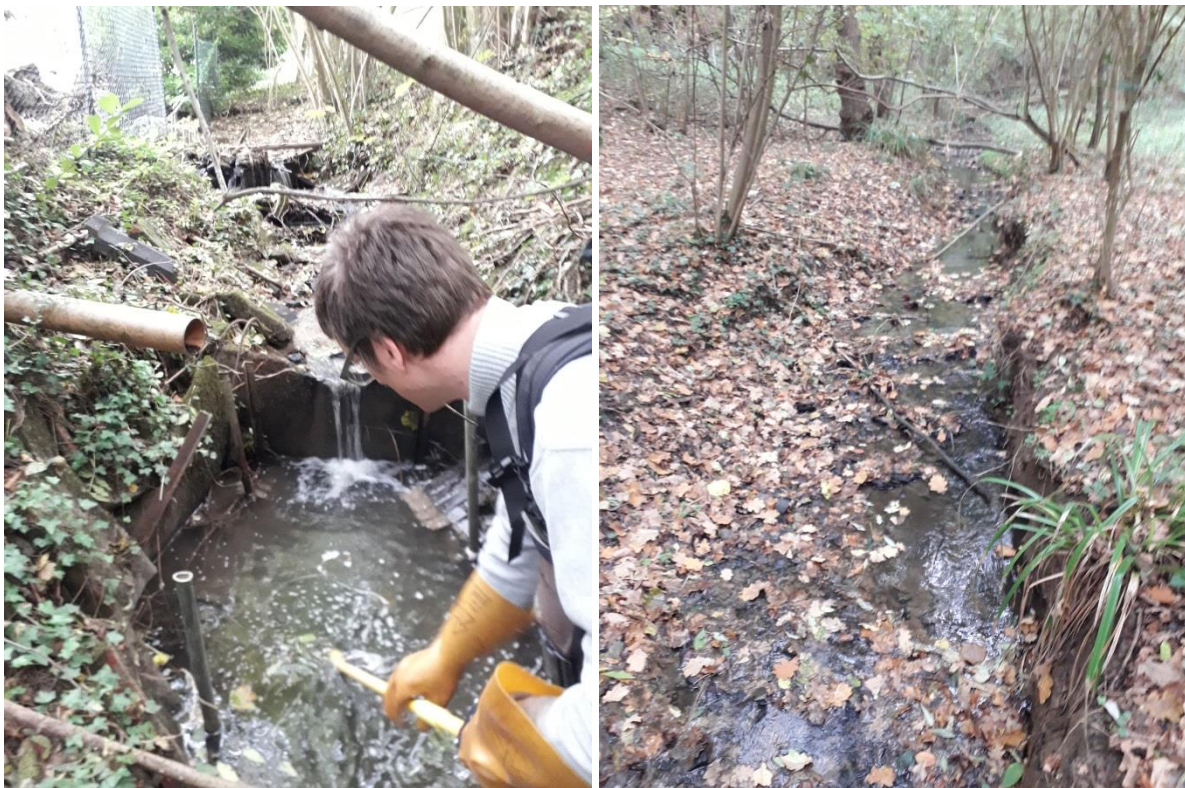
Figuur 3 – Knelpunt aanwezig thv de Holleweg te Schorisse (links) en goede hydromorfologische structuur van het brongebied van de Pauwelsbeek (rechts).

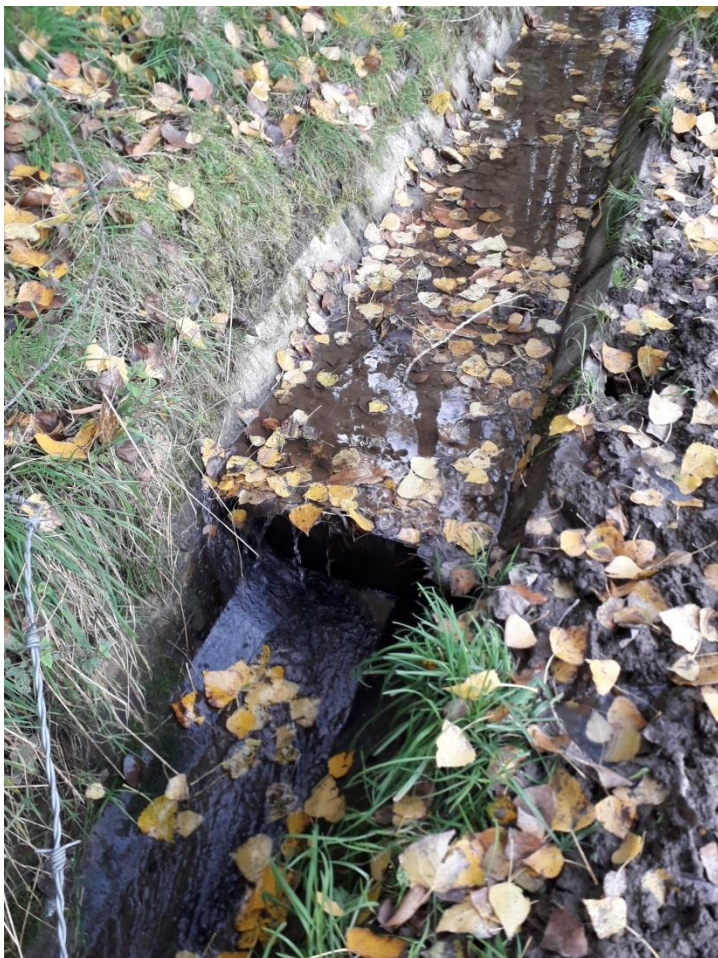
Figuur 4 - Aanpassingen aan de waterloop waarbij er versteviging werd aangebracht evenals een schot om water op te houden wat een vismigratieknelpunt vormt.

In conclusie kunnen we stellen dat deze brongebieden heel wat potentieel bieden voor doelsoorten zoals rivierdonderpad en beekprik, maar dat omwille van een matige waterkwaliteit en de historische verontreiniging of de aanwezigheid van vismigratieknelpunten er momenteel geen doelsoorten en in het algemeen geen of weinig vissen aanwezig zijn. Het is belangrijk om in te zetten op herstel van vismigratie en eventueel soortenherstel te overwegen indien de condities voldoende goed zijn.
