Provinciaal Centrum voor Milieuonderzoek

Verslag visredding in de Zwalmbeek/Dorenbosbeek naar aanleiding van een slib/sedimentruiming

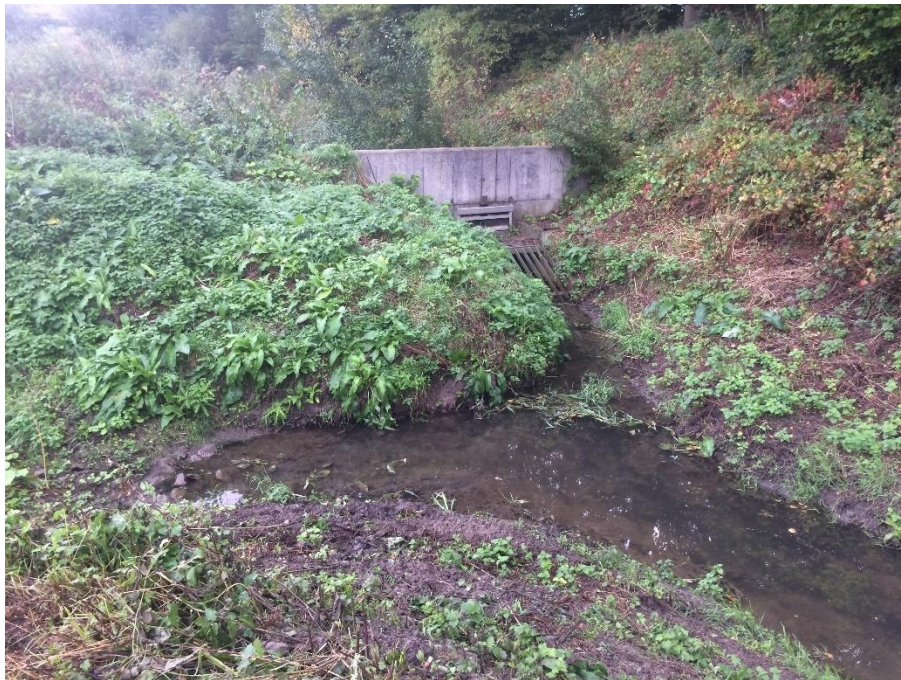
Figuur 1 – Startlocatie visredding. Rooster stroomafwaarts het voetgangersbrugje over de beek dat de Industrielaan met de Roensveldstraat verbindt. ©Wim Van Nieuwenhuyze.

Verder ook nog het vermelden waard is dat er een damwand komt op de aftakking van de Dorenbosbeek richting het overwelfde traject doorheen Brakel (betreft de startlocatie van de huidige visredding, zie linkerzijde figuur 1). Op deze manier zal de vismigratielooop de hoofdafwatering blijven, ook in de zomer (pers. comm., Diederik Malfroid, DIW).

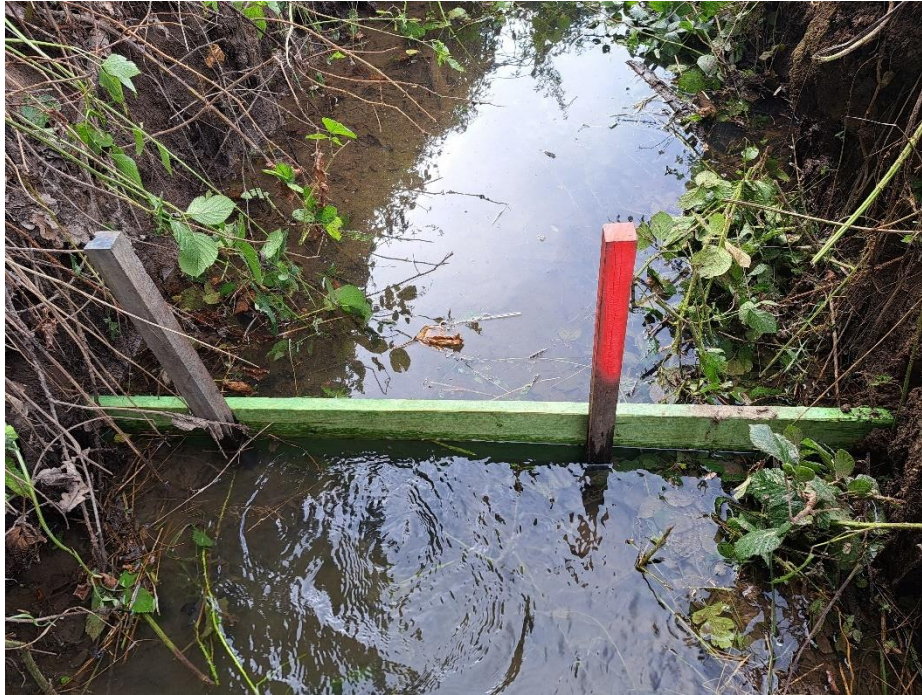
Figuur 2 - Planken geplaatst als tijdelijk vismigratieknelpunt in de Dorenbosbeek om te vermijden dat vis na de visredding terug het afgeviste traject zou koloniseren. ©Mechtild Zoeter Vanpoucke.

Het te ruimen traject werd gekenmerkt door vrij steile oevers en op sommige locaties een slib/sedimentlaag tot ca. 30 cm dik. Aan de stroomafwaartse zijde van het traject was wat sterrenkroos aanwezig. Tijdens de visredding kon geprofiteerd worden van het feit dat de begroeiing rond de beek (veel bramen) net werd gemaaid door de aannemer, voorafgaand aan de ruiming. Efficiënt vissen zou anders onmogelijk geweest zijn. De tijdelijke damplanken die om de 200m door de aannemer geplaatst waren, fungeerden als tijdelijke migratiekelpunten om het afvissen te vereenvoudigen en tegelijk te vermijden dat vis het te ruimen traject terug zou opzwemmen na de visredding (zie figuur 2). Aan de monding van de Verrebeek in de Dorenbosbeek werd met een dammetje van zand gedurende de

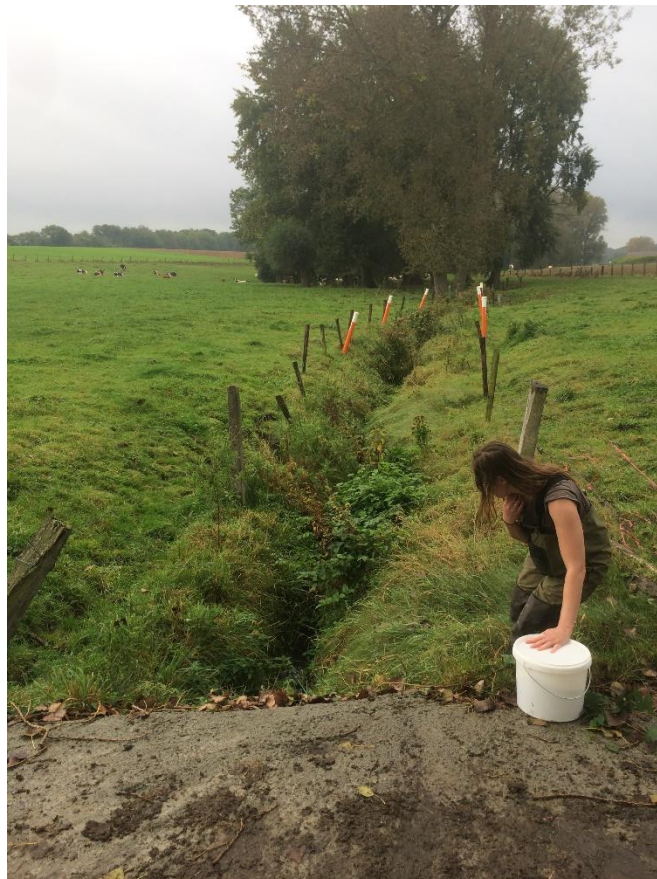
Figuur 5 - Foto ter hoogte van uitzetlocatie 1, zie ook figuur 8 i.v.m. de duiker aldaar. ©Wim Van Nieuwenhuyze.

30m + eerste 200m tweede maal, 12/10/2023) werd uitgezet ca. 130m stroomopwaarts van waar de Dorenbosbeek nagenoeg de Oude Pastorijstraat kruist (figuur 5). Hier werd dan weer ook de vis uitgezet die op 16 oktober op locatie 69 werd gevangen (Uitzet 1 op figuur 3). Voor toekomstig onderzoek zetten we de uitgezette aantallen ook nog eens per uitzetlocatie in een tabel (tabel 3).

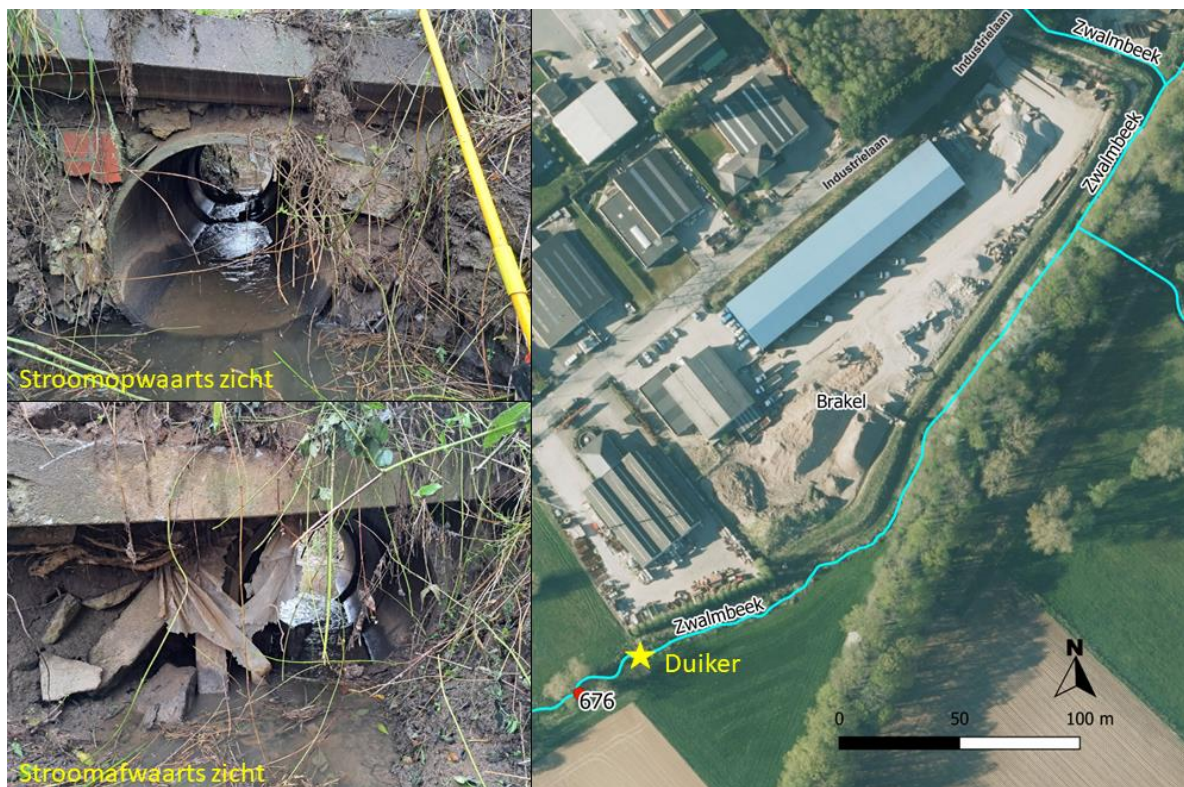
Een eerste mogelijke problematische duiker bevond zich na ca. 370m van het totale afgevlote traject (zie figuur 6 en 7). Deze duiker is bij de Dienst Integraal Waterbeleid (DIW) van de Provincie gekend met het volgnummer KW014. Er bevond zich een beperkte hoeveelheid water in de duiker zelf en er waren enkele vervalletjes. Waar het water de duiker instroomt was er een iets groter verval door ophoping van vuil. Stroomafwaarts van de duiker bevond zich een diepere kuil. Tijdens de visredding werd deze vuilophoping in de mate van het mogelijke verwijderd. Ook binnenin de duiker was er een verval waar de verschillende onderdelen van de duiker in elkaar overgaan. Op deze naden is een richel van enkele cm hoog aanwezig die vismigratie bemoeilijkt (zie figuur 7). Bij een plaatsbezoek door de dienst Integraal Waterbeleid op 7/11/2023 was deze locatie geen knelpunt door het vele water. De inschatting van het knelpunt dient nog eens te gebeuren bij een basisdebiet (pers. comm., Diederik Malfroid, DIW).

Figuur 6 - Lokalisering en foto's van een mogelijk problematische duiker op de Dorenbosbeek ter hoogte van het industrieterrein. ©Mechtild Zoeter Vanpoucke.

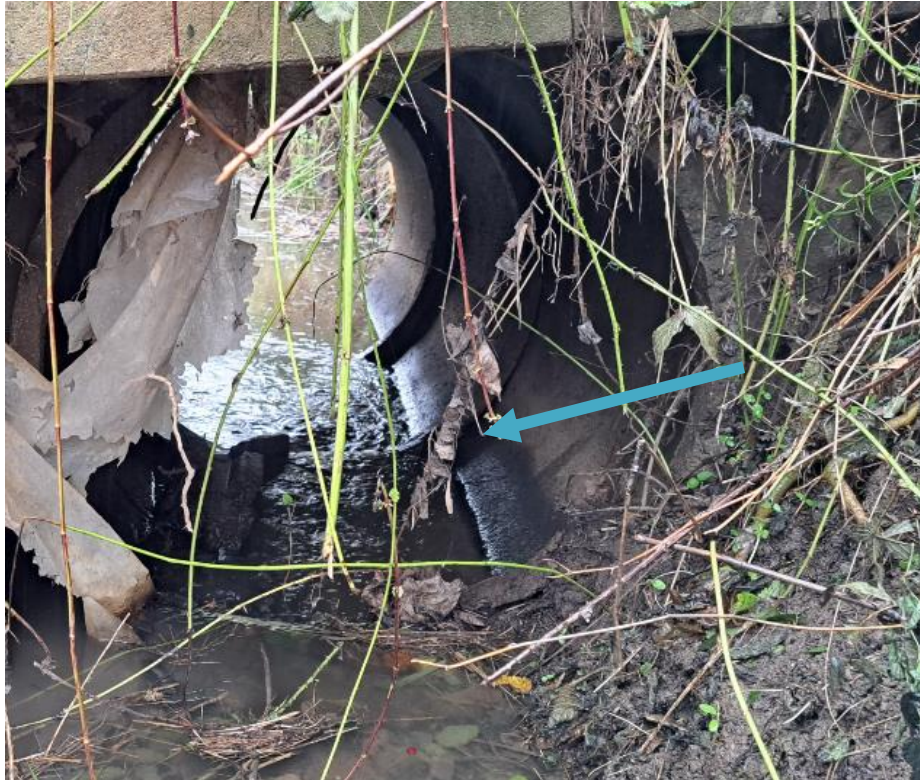
Figuur 7 – Detailopname van de duiker in Figuur 6 met aanduiding van verval ter hoogte van overgang in de duiker zelf. ©Mechtild Zoeter Vanpoucke.

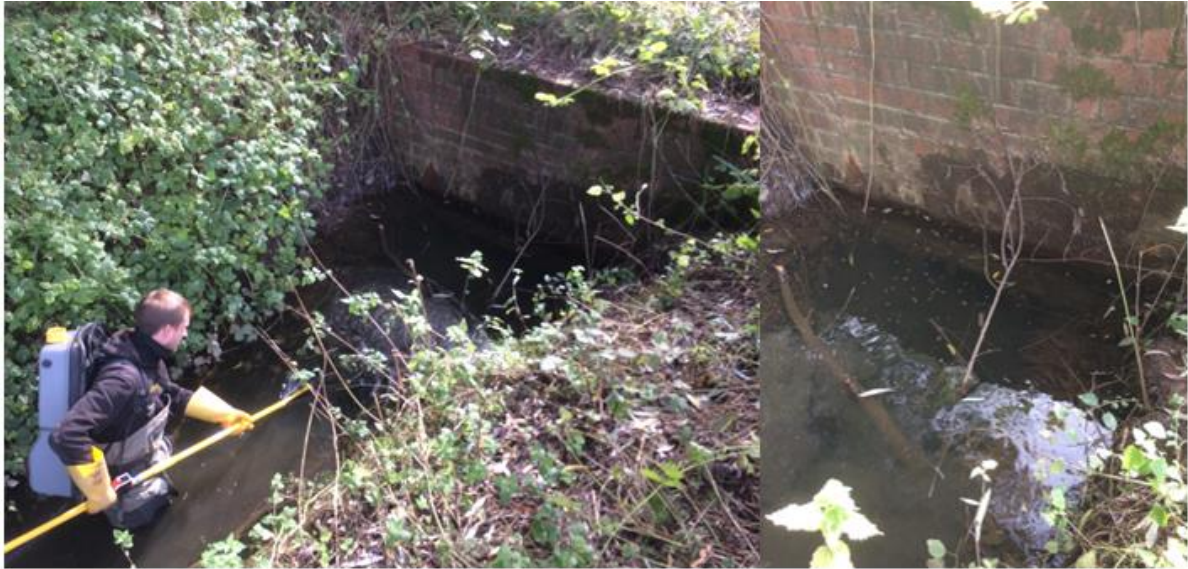
Een duiker die volgens ons mogelijks ook het inspecteren waard was op vispasseerbaarheid, maar niet in detail werd geïnspecteerd tijdens de huidige visredding, was gelegen waar de Dorenbosbeek langs de Sint-Franciscusstraat loopt (figuur 9). Dit blijkt het kunstwerk met volgnummer KW017 te zijn dat men reeds op korte termijn plant te verhogen tot op een niveau dat zeker nog vispasseerbaar is (minstens 10 cm water in de koker). Ook de duiker stroomafwaarts hiervan (KW016) wordt aangepakt en wordt een brugdek (pers. comm., Diederik Malfroid, DIW). De aanpassingen gebeuren om het verhang terug wat natuurlijker te maken en voldoende stroomsnelheid te hebben in het traject tussen de Sint-Franciscusstraat en de samenvloeiing van de Verrebeek met de Dorenbosbeek (pers. comm., Diederik Malfroid, DIW).

Figuur 9 - Foto's ter illustratie van de mogelijks problematische duiker aan de Sint-Franciscusstraat. ©Wim Van Nieuwenhuize.

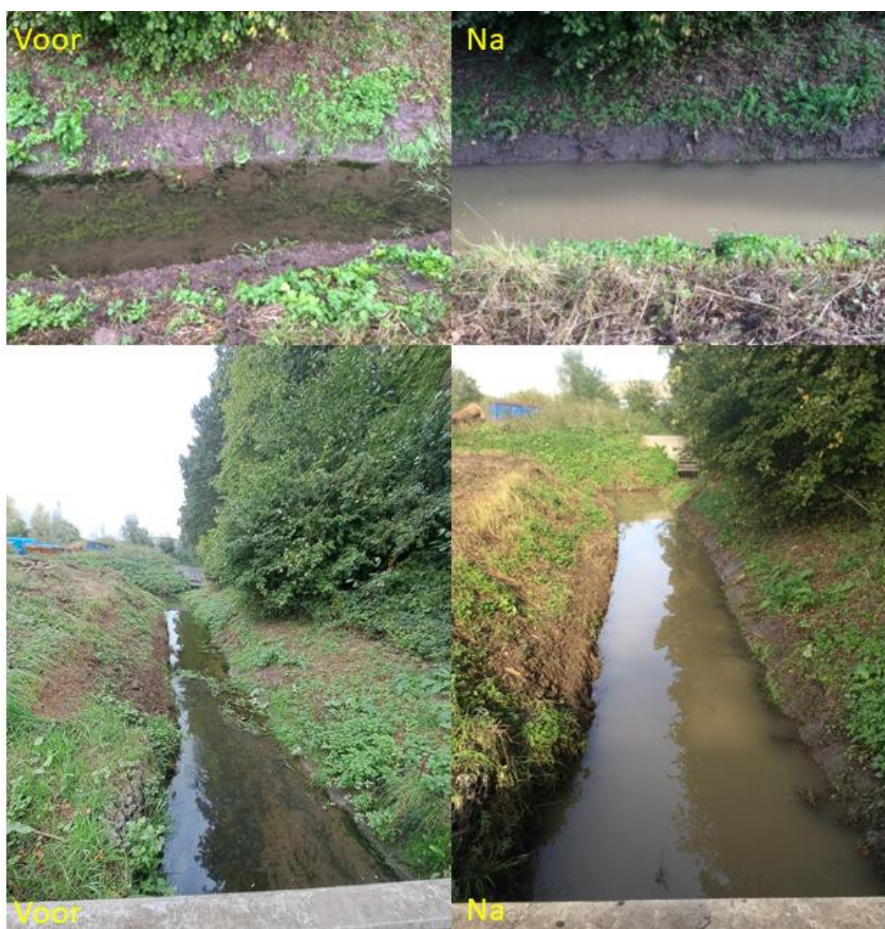
Figuur 10 – Foto's ter illustratie van de beek voor en na de ruimingswerken. Gezien de timing van de foto's was de waterkolom nog troebel door zwevend sediment ten gevolge van de werken. ©Mechtild Zoeter Vanpoucke en Wim Van Nieuwenhuyze.

Belangrijk om weten voor conclusies uit toekomstig onderzoek is dat een deel van de vis werd uitgezet ter hoogte van de kruising van Dorenbosbeek met Tenbergen (77 rivierdonderpadden, 66 riviergrondels, 6 beekprikken, 100+ driedoornige stekelbaars) en een deel ca. 120m stroomopwaarts van waar de beek langs de Oude Pastorijstraat stroomt (76 rivierdonderpadden, 50 riviergrondels, 13 beekprikken, 100+ driedoornige stekelbaars). Laatstgenoemde uitzet was ter hoogte van een duiker in een weide die wellicht ook niet altijd even vispasseerbaar is (zie figuur 8, 4.2 Vismigratieknelpunten). Op zich zijn de gevangen vissen dus niet heel ver uitgezet van hun oorspronkelijke locatie. Wanneer de tijdelijke vismigratieknelpunten verwijderd worden na het ruimen van het slib/sediment zouden ze dus in principe snel hun oorspronkelijke locatie terug kunnen innemen. Door het ruimen zijn wel enkele hydromorfologische parameters in de beek veranderd (bv. verwijdering zachte sedimenten/banken/vegetatie/dood hout en detritus dat in deze zandbanken aanwezig was) (zie ook figuur 10) waardoor de beek langs het geruimde traject mogelijks pas na verloop van tijd terug interessant voor de doelsoorten wordt. Zo bestaat een geschikt habitat voor beekprik o.a. juist uit de aanwezigheid van fijn zand waarin beekpriklarven kunnen leven en bladafval en ander detritus waar ze zich mee kunnen voeden (www.natuurenbos.be ; via deze bron ook bijkomende habitatkenmerken voor beekprik). In het soortenbeschermingsprogramma (www.natuurenbos.be (1)) wordt dan ook aangehaald dat het van belang is om slibuimingen zoveel mogelijk te vermijden gezien de levenswijze van beekpriklarven. Anderzijds moet het dichtslibben van de waterloop wel zoveel mogelijk vermeden worden.

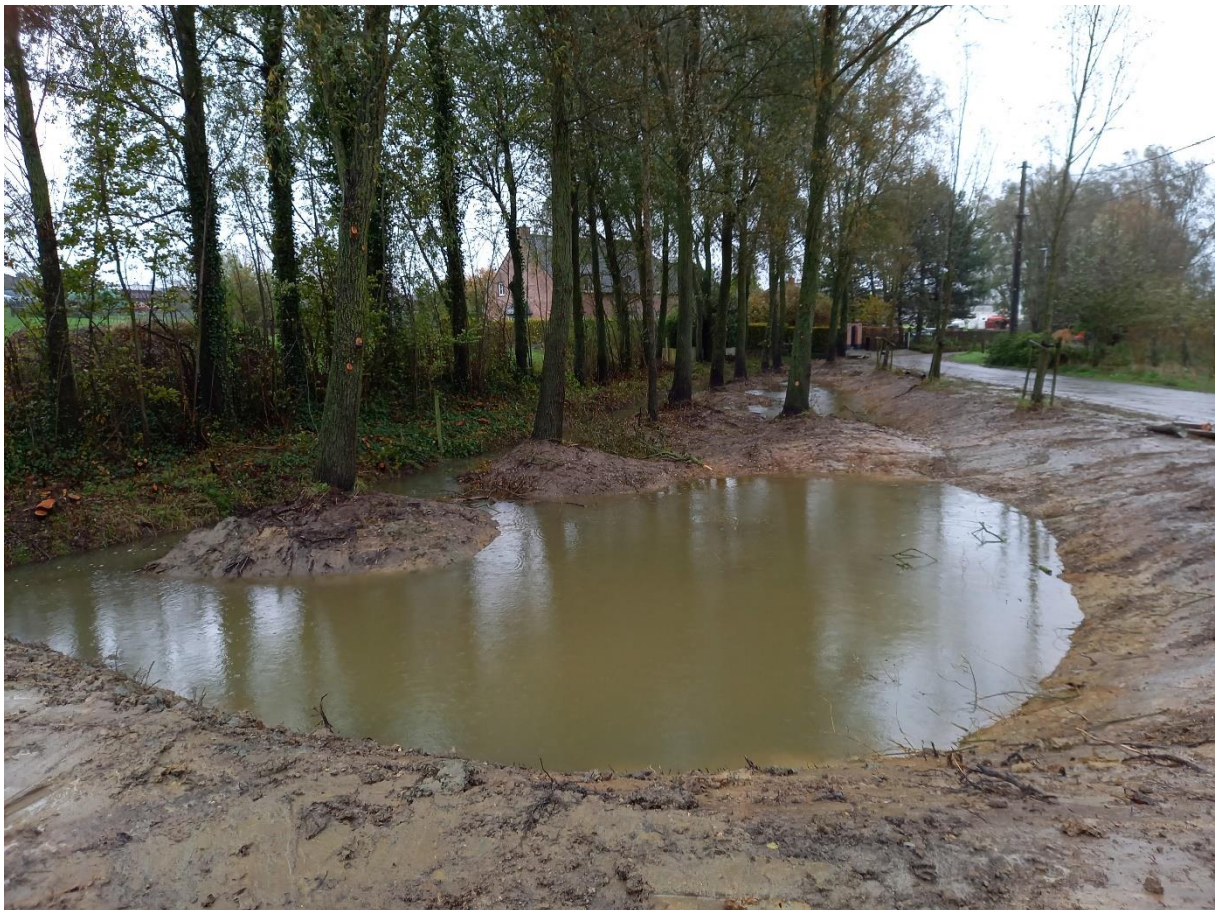
De omgeving van de monding van de Verrebeek (locatie 676) opnemen in de cyclische monitoring kan omtrent de snelheid van herkolonisatie uitsluitsel geven. Aangezien de beek ook in 2017 en 2013 geruimd werd en er toch dergelijke significante aantallen tijdens de huidige visredding van de doelsoorten werden teruggevonden dringt een duurzame oplossing zich op. Zeker gezien de inspanningen die reeds gedaan worden verder stroomopwaarts de Dorenbosbeek voor het wegwerken van vismigratieknelpunten en de herinrichting aan de Lange Haag (Brakel) met juist als doel de ontwikkeling van een duurzaam visbestand met verschillende doelsoorten en een natuurlijk/evenwichtig ecosysteem. Mogelijke pistes voor een duurzame oplossing zijn de verdere promotie van bufferstroken langsheen de loop van de Dorenbosbeek en de aanleg van een sedimentvang. Positief is alvast de snelle reactie van de Dienst Integraal Waterbeleid op deze waarnemingen met de aanleg van een geïmproviseerde sedimentvang opwaarts de Sint-Franciscusstraat (figuur 11). Van de huidige werken aan de beek werd gebruikt gemaakt om de zone naast de Dorenbosbeek opwaarts de Sint-Franciscusstraat wat af te graven. De koker waarin de Dorenbosbeek onder de Sint-Franciscusstraat loopt, zit 30 cm in tegenhelling waardoor deze een knijpfunctie kan hebben voor de sedimentvang.

Figuur 11: Nieuw gegraven (najaar 2023) sedimentvang op de Dorenbosbeek opwaarts de kruising van de beek met de Sint-Franciscusstraat. ©Diederik Malfroid.
