Evaluatie van het visbestand in het Pietegeleed en de Waterloop-zonder-Naam (Westkust)

Boets P., Dillen A., Zoeter-Vanpoucke M., Poelman E. (2020). Evaluatie van het visbestand in het Pietegeleed en de waterloop-zonder-Naam (Westkust). Studie uitgevoerd in opdracht van Natuur en Bos. 8p.

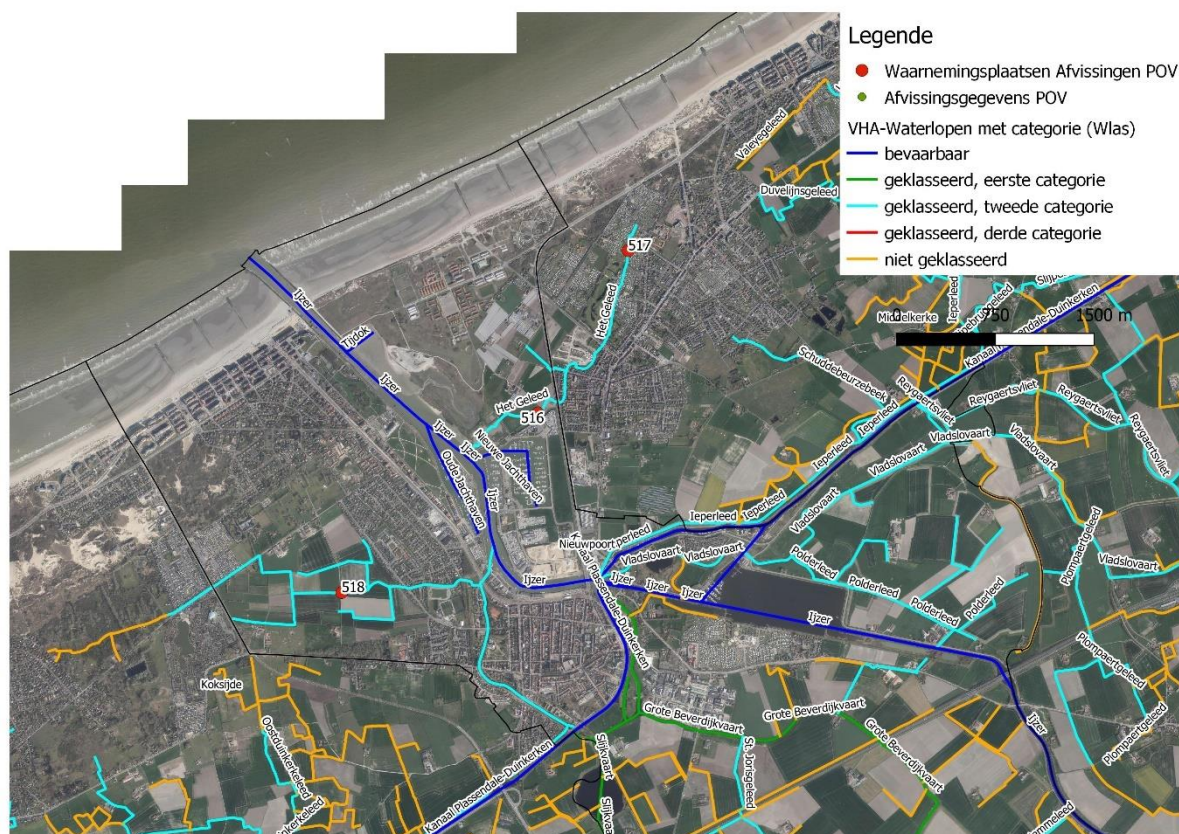
Figuur 1 – Kaart met weergave van het Pietegeleed (locatie 516 en 517) en de waterloop-zonder-Naam (locatie 518).

Het onderzoek werd uitgevoerd op 3 verschillende locaties (tabel 1, figuur 1) waarvan 2 gelegen op het Pietegeleed en 1 locatie op de Waterloop-zonder-Naam. Het “Pietegeleed” in Lombardsijde (partim Nieuwpoort) mondt via het Pietesas in de “Kreek van Lombardsijde” (deel van de IJzermonding) uit. Meer bepaald werd het deel tussen de Koninklijke Baan en de monding van het Geleed via het Pietesas door de Halvemaandijk onderzocht. Daarnaast werd er ook een locatie meer stroomopwaarts onderzocht ter hoogte van de golfclub. Het Pietegeleed staat via een stuw in verbinding met de monding van de IJzer. Op de “Waterloop-zonder-Naam” die ontspringt in het natuurreservaat “Hannecartbos” en die in de IJzermonding uitmondt via de Kattesas, werd het deel van de Waterloop-zonder-Naam dat gelegen is binnen de Lenspolder (tussen de Kinderlaan, de Viktorlaan, de Nieuwpoortsesteenweg en de Dudenhofenlaan) te Nieuwpoort onderzocht. Ook deze waterloop staat met de IJzer in verbinding weliswaar via een pompstation.

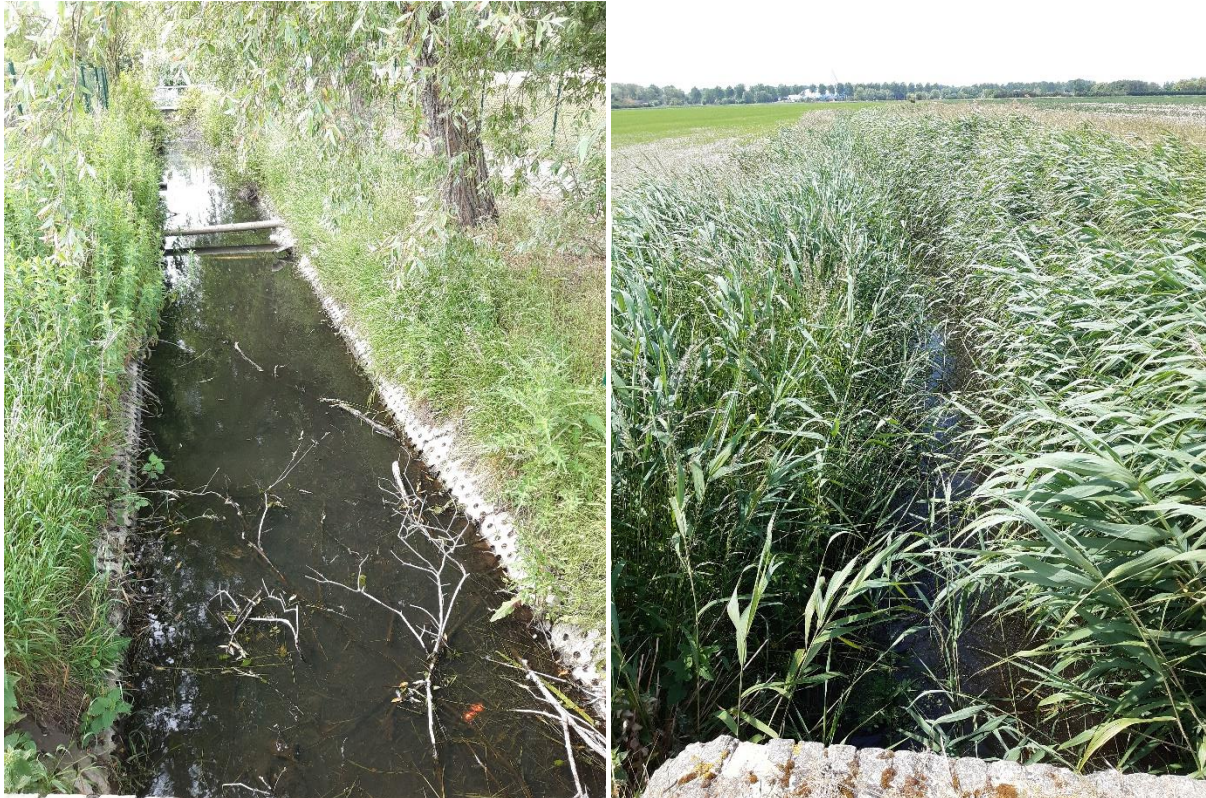
Figuur 2 – Foto genomen ter hoogte van de Strandjuttersdreef (stroomafwaarts locatie 517) van het Pietegeleed (links) en van de Waterloop-zonder-Naam (locatie 518) (rechts).

Tot slot werden er op de waterloop-zonder-Naam (figuur 2) twee vissoorten waargenomen, 3D en 10D. Deze waterloop, hoewel gekenmerkt door een beperkt visbestand, lijkt ecologisch wel redelijk waardevol. Vermoedelijk vormt de pompconstructie aan de monding (Kattesas) nog een barrière voor vissen waaronder paling om deze waterloop op te zwemmen. Wel werden er in de waterloop drie soorten onderwaterplanten, twee inheemse (fonteinkruid en sterrekroos) en een uitheemse (smalle waterpest) waargenomen. Daarnaast werden er visueel ook heel wat libellen en waterjuffers en kikkervisjes waargenomen wat doet vermoeden dat de waterloop goed scoort wat betreft macroinvertebraten en waterkwaliteit. Tevens vormt het talrijk voorkomen van stekelbaars een goede voedselbron voor lepelaar.
