Impactanalyse van het pompemaal op het visbestand in de Rosdambeek te Afsnee

Provincie Oost-Vlaanderen

Boets P., Dillen A., Poelman E. (2019). Impactanalyse van het pompgemaal op het visbestand in de Rosdambeek te Afsnee. Studie in opdracht van de dienst integraal waterbeleid van de provincie Oost-Vlaanderen. p.

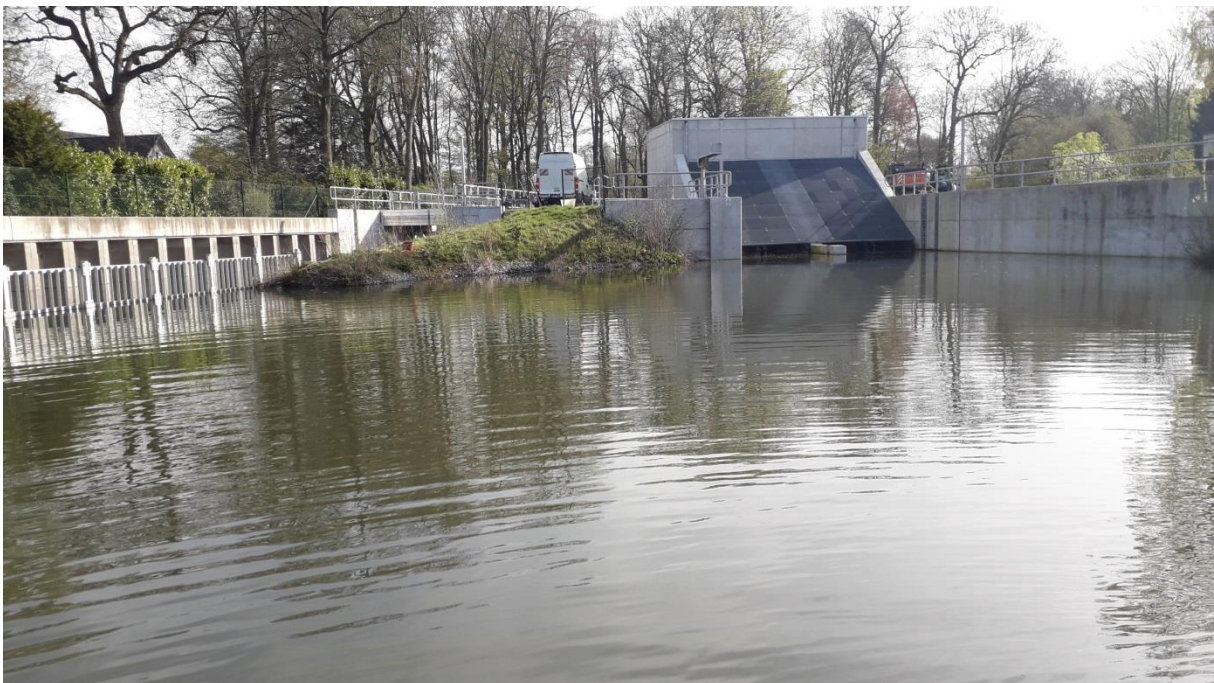
Figuur 1 – Foto van de pompgebraak gelegen op de Rosdambeek.

Als gevolg van weerkerende problemen van wateroverlast veroorzaakt door de Rosdambeek en haar zijbeken in Sint-Martens-Latem, De Pinte en Gent besliste de provincie Oost-Vlaanderen om een nieuw pompgebraak in Afsnee te bouwen (Figuur 1). Dit pompgebraak moet er voor zorgen dat wanneer water uit de Leie opstuwt in de Rosdambeek, de Rosdambeek en haar zijbeken toch voldoende kunnen afvoeren. Bij de bouw van dit pompgebraak werd extra aandacht besteed aan de visveiligheid van het gebak. Zo werd er in het bestek mee opgenomen dat indien het pompgebraak in werking treedt, vissen die door het pompgebraak gaan er zo min mogelijk hinder van mogen ondervinden. Concreet houdt dit in dat meer dan 90% van de vissen ongeschonden of op zijn minst levend doorheen het gebak moeten kunnen. Eerder onderzoek heeft aangetoond dat traditionele pompgebaken vaak nefast zijn voor de vissen die doorheen dit pompgebraak worden aangezogen of op die manier stroomafwaarts migreren. Visvriendelijke pompgebaken zouden hierbij een oplossing kunnen zijn (Buijs 2011).

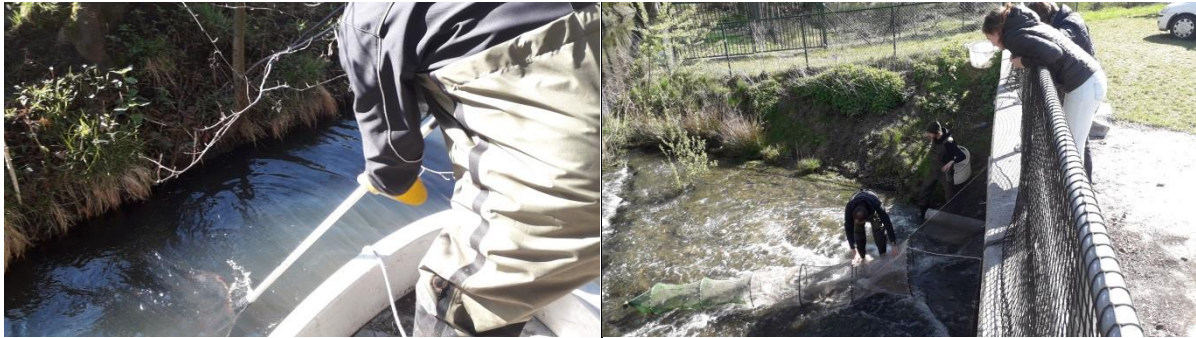
Het onderzoek werd uitgevoerd op de Rosdambeek gelegen te Afsnee op 4 april 2019. De pompboezem evenals een traject van 100m langs de linker en rechter oever stroomopwaarts van de pompboezem werd elektrisch afgevist vanuit een boot (Figuur 2). Daarnaast werd er een groot opvangnet (fuij) geplaatst aan de uitstroom van het pompemaal (figuur 2). Aangezien de uitstroomopening groter was dan het opvangnet werd deze opening vooraf verkleind door het plaatsen van een damwand. Op die manier kon al het water en dus ook de eventuele vissen die door het gemaal zouden gaan opgevangen worden.

Figuur 2 – Foto van de elektrische afvissing (links) en opstelling van de fuij aan de uitgang van het pompemaal (rechts).

Eerst werd het traditionele visstandsonderzoek uitgevoerd op basis van elektrisch afvissen vanuit een boot, gezien de waterloop niet doorwaadbaar was. Bij het elektrisch afvissen wordt via een stroomgroep en een gelijkrichter (VVP 15C Smith-Rooth) een spanningsveld in het water opgewekt tussen een positieve en negatieve pool, wat verdovend werkt op de vis. De negatieve pool of kathode bestaat uit een platte stroomgeleidende koperen gevlochten draad. Bij het vissen vanuit een boot sleept de kathode nabij het voorste eind van de boot in het water. De positieve pool (anode) bestaat uit één schepnet met geïsoleerde steel en een stroomgeleidende metalen ring voorzien van een vangnet. Al varend wordt met dit schepnet in stroomopwaartse richting gevist. Er wordt een zo hoog mogelijke vangstefficiëntie nagestreefd door met tussenpozen de anode onder water te dompelen, waardoor de daar aanwezige vis tijdelijk verdoofd wordt. De verdoofde vis wordt direct uit het water geschept en verzameld in een emmer met water. Het ononderbroken onder stroom zetten van het gekozen beektraject zou meer vis verjagen door het wegvluchten uit de schrikzone.

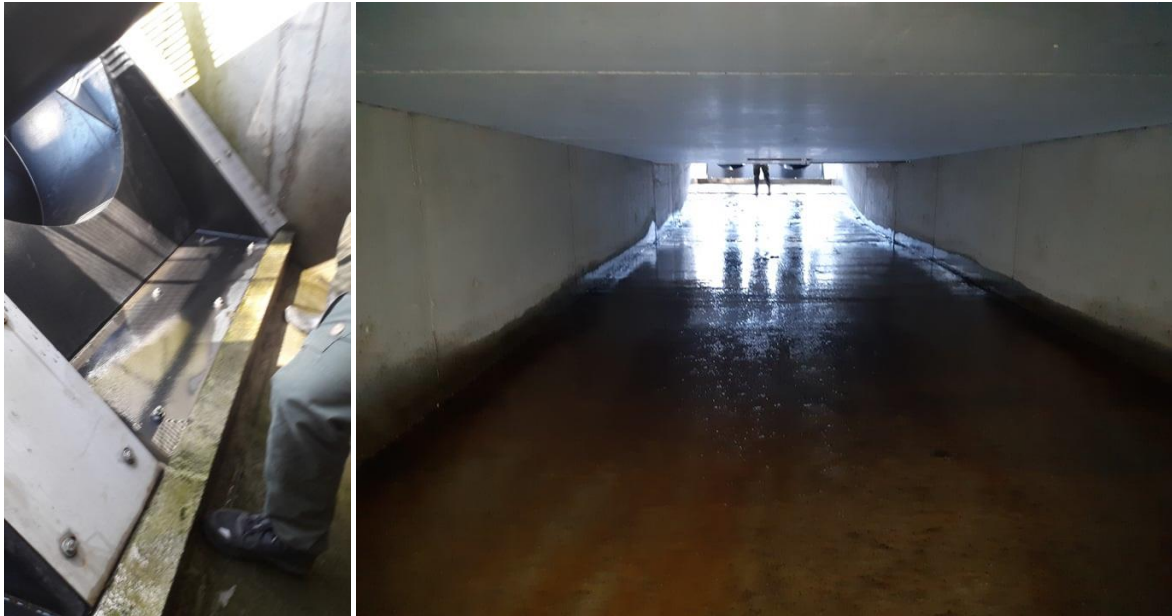
Naast het feit dat de vissen door de vijzels van het pompgemaal gingen, moesten ze ook nog een afstand van ongeveer 20 meter doorheen een betonnen koker afleggen alvorens ze werden opgevangen (figuur 3). Bovendien kwamen de vissen bij het uitstromen van de vijzels terecht op een vlakke betonnen drempel (figuur 3). De bestaande constructie, los van de werking van de vijzels, werd voor aanvang van de test als negatief beschouwd voor de overlevingskans van de vissen.

Figuur 3 – uitstroom van de vijzels (links) en betonnen koker (rechts) langs waar het water en de vissen het pompgemaal verlaten.

belangrijk om bij toekomstige ontwerpen rekening te houden met de uitstroomopening na de pompen. Bij dit ontwerp komen de vissen op een harde betonnen bodem terecht waarbij ze nog ongeveer 20meter moeten afleggen alvorens ze in de beek terecht komen. Dit kan mogelijk ook voor verwondingen aan de vissen zorgen. In deze studie was het echter niet mogelijk om de impact hiervan na te gaan. Het wordt echter aangeraden om de opvang te “verzachten” door bijvoorbeeld een rubberen mat bij de uitstroom van de pompen te bevestigen.

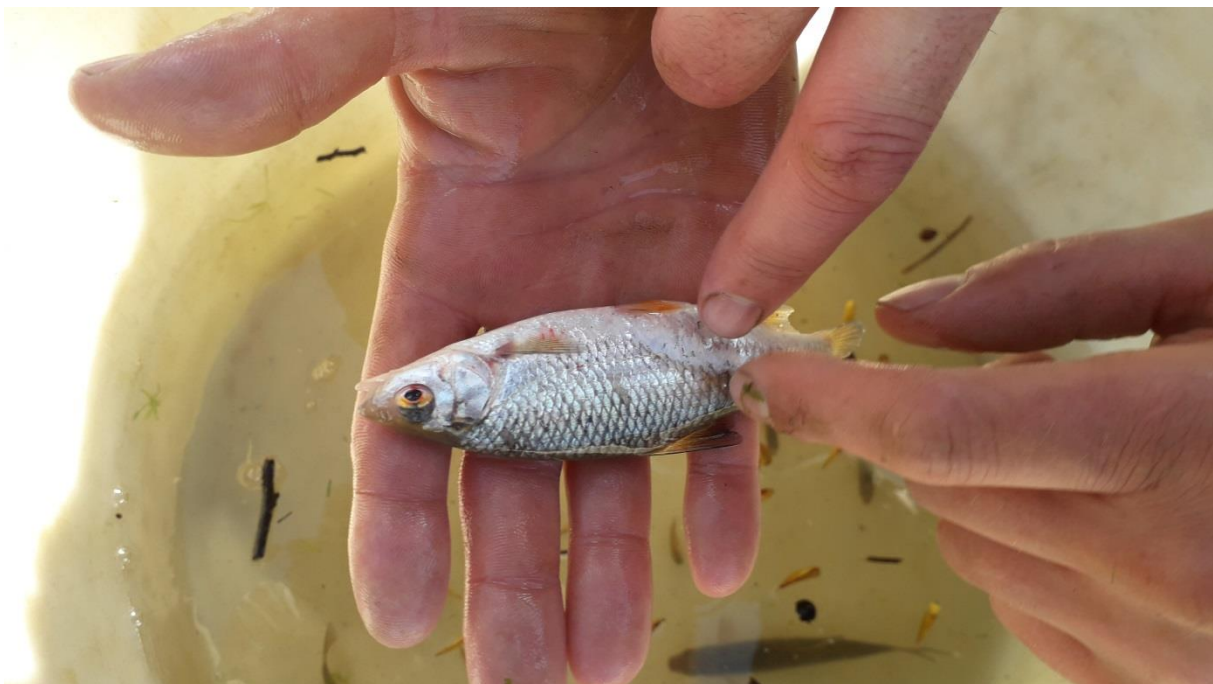
Het onderzoek naar het testen van de visveiligheid van de pomp gemalen geeft aan dat de onmiddellijke mortaliteit beperkt is. Bij test 1 ging er slechts 1 baars door de pomp. Deze werd dood opgevangen in het net aan de uitstroom. Geen andere vissen gingen door de pompen bij de eerste test. Bij de 2^{de} test gingen er 14 blankvoorn, 1 riviergrondel en 1 baars door het pomp gemaal. Alle vissen kwamen levend door het pomp gemaal en bleven ook de komende 30 min in leven. Bij het opvangen in het bassin werden er wel verschillende vissen vastgesteld die niet volledig ongeschadigd waren en een verlies van schubben of kleine bloeditstortingen vertoonden (figuur 5).

Figuur 5 – Voorbeeld van een blankvoorn na doorgang door de pompen met duidelijke kleine bloeditstortingen en verlies van schubben.
