Provinciaal Centrum voor Milieuonderzoek

Visstandsonderzoek van enkele waterlopen gelegen te Kluisbergen

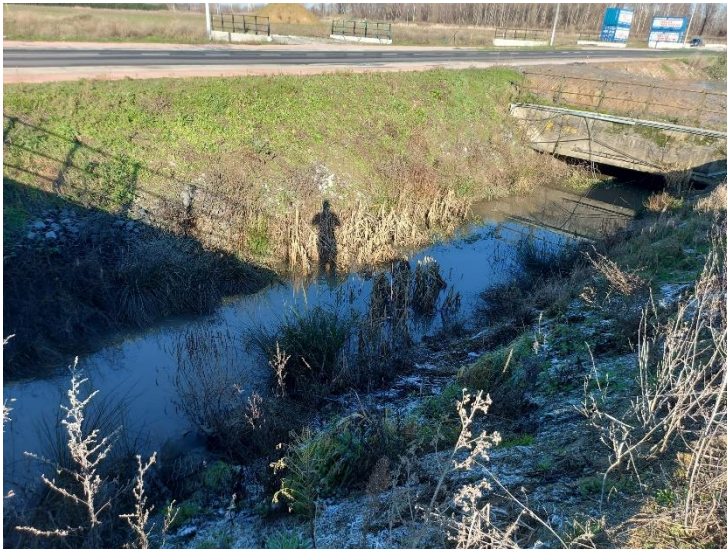
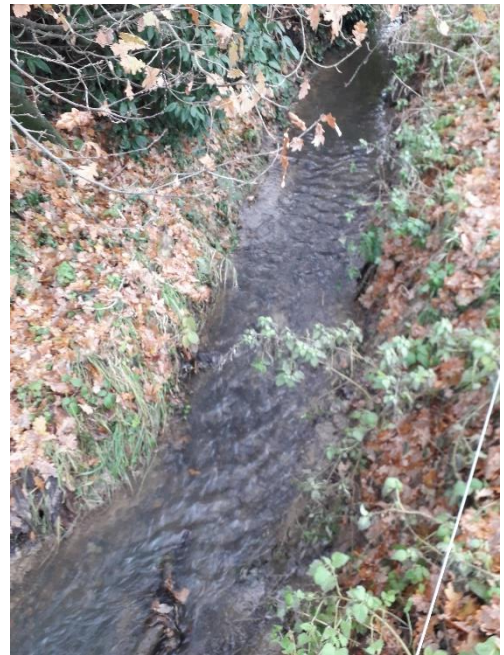
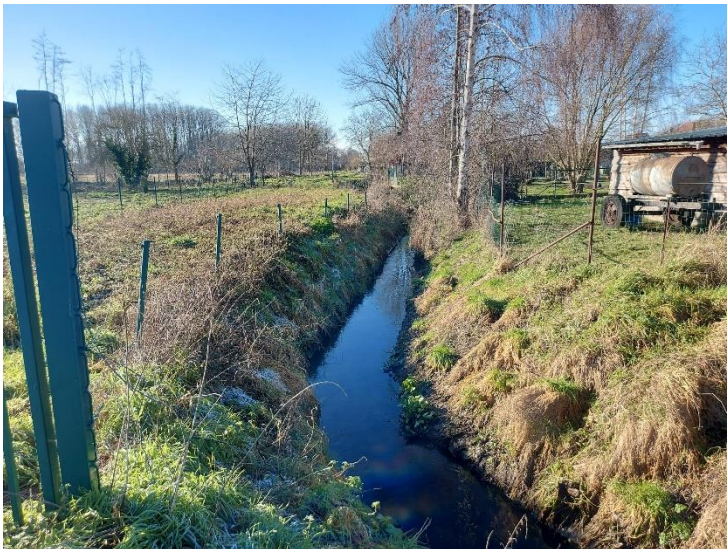
Figuur 2: Foto's ter illustratie van de afgeviste trajecten afgevist tijdens het huidige onderzoek. Locatie 638: links bovenaan, locatie 639: links onderaan, locatie 640: rechts bovenaan.

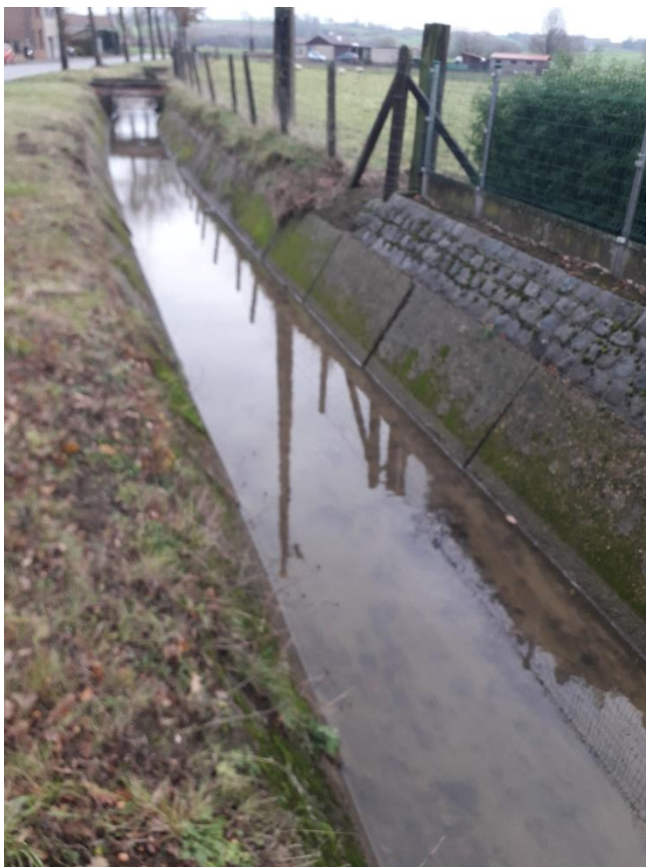
Een groot deel van de waterlopen is zeer sterk door de mens beïnvloed. Grote delen werden rechtgetrokken en de waterloop werd in betonnen U-elementen geplaatst waardoor de natuurlijke dynamiek volledig verloren is gegaan. Enkel in het brongebied zien we nog mooie structurelementen met aanwezigheid van dood hout, meandering en pool-riffle patronen (Figuur 2). Stroomafwaarts de Paterbergstraat is de Molenbeek volledig in betonnen elementen gelegd en op sommige plaatsen ook ingebuisd (Figuur 4).

Figuur 4: Foto genomen van de Molenbeek waarbij de plaatsing in betonnen U-elementen duidelijk zichtbaar is.

Op basis van dit onderzoek kunnen we besluiten dat het visbestand zeer beperkt is in het onderzochte waterlopenstelsel. Dit is te wijten aan een matige waterkwaliteit, aanwezigheid van vismigratieknelpunten en de zeer slechte hydromorfologische toestand van een groot deel van de waterlopen. De eerste belangrijke stap is gezet om terug leven in de Dorpbeek te krijgen met de aanleg van het nieuwe tracé en de geplande aansluiting met de Schelde. Het valt aan te raden om het effect hiervan verder op te volgen met een nieuw onderzoek in de loop van 2024. Daarnaast valt het ook aan te bevelen om versneld werk te maken van de resterende IBA's die nu nog rechtstreeks lozen op de bovenloop van de Molenbeek. Tot slot valt het ook aan te bevelen in kader van de droogte- en wateroverlastproblematiek, maar ook vanuit ecologisch standpunt om daar waar mogelijk een deel van de betonnen U-elementen te verwijderen en de beek terug in een min of meer natuurlijke bedding te laten stromen.
