Visstandsonderzoek en terreinonderzoek Nederaalbeek

Van Nieuwenhuyze W., Boets P., Marco N., Poelman E. (2022). Visstandsonderzoek en terreinbezoek Nederaalbeek. Onderzoek Provinciaal Centrum voor Milieuonderzoek in opdracht van dienst Integraal Waterbeleid (Provincie Oost-Vlaanderen). 16p.

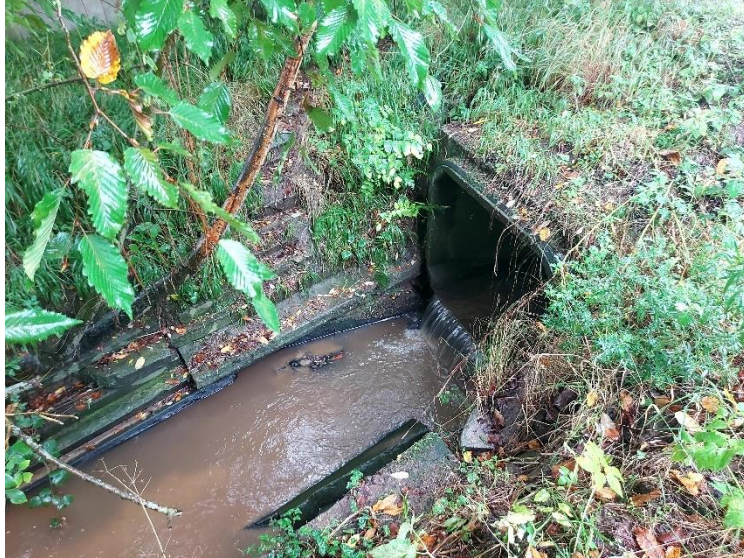
1. Vismigratieknelpunt onder de straat Terbeke

Figuur 2: Duiker onder de straat Terbeke

De aanwezigheid van vismigratieknelpunten is één van de oorzaken van het ontbreken van vis in de Nederaalbeek. Hoewel de vismigratiedatabank (versie eind 2020, sindsdien geen update beschikbaar) over de volledige loop van de Nederaalbeek alleen in de omgeving van de straat Boitsbank een onopgelost vismigratieknelpunt aangeeft (duiker), werden tijdens de visuele inspectie van het beperkte traject van de Nederaalbeek dat voorwerp was van het huidige onderzoek verschillende vismigratieknelpunten opgemerkt. Een eerste was de duiker onder de straat Terbeke (figuur 2). Het verval dat achter deze duiker is ontstaan, is voor de meeste vissoorten die we in dergelijke waterloop kunnen verwachten onoverbrugbaar (tenzij bij hoge waterstanden). Echter is dat op te lossen door de duiker te verzinken. Dit kan door steenbestorting of indien nodig een vistrap aan te leggen stroomaf van de duiker. Ook de tunnel waarin de Nederaalbeek onder de spoorweg stroomt is een duidelijk knelpunt (figuur 4). Net stroomafwaarts deze tunnel is er een verval ontstaan waar de verharding, geassocieerd met de tunnel, eindigt. Met een oeverversteving en steenbestorting heeft men hier schijnbaar in het verleden de waterloop proberen fixeren of het knelpunt proberen weg te werken. In de tunnel zelf loopt de beek over beton waarbij er een zeer beperkte waterkolom (<5cm) aanwezig is, ook dit is voor de meeste vissoorten niet passeerbaar. Voorbij de tunnel maakt de waterloop een bocht van 90° graden, de beek is hier rechtgetrokken en de verharding loopt nog deels door. Hier zal een iets ingrijpender werk nodig zijn. Idealiter wordt er een vistrap of een aantal vistrappen aangelegd en wordt de betonnen verharding verwijderd. Op vlak van vismigratieknelpunten vormt de opslag van hout ook sporadisch knelpunten in het onderzochte deel van de Nederaalbeek, hoewel dit natuurlijk is en maar van tijdelijke aard en dus geen echte actie vraagt. De grondverschuivingen (figuur 5) die opgemerkt werden zijn vooral voor de voetweg die langs de Nederaalbeek loopt een probleem maar

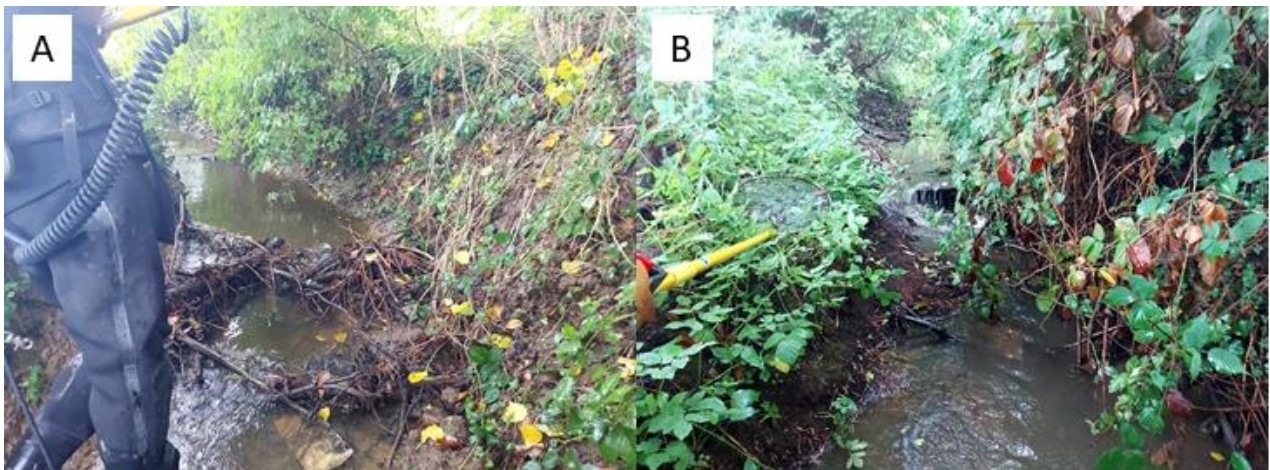
2. Vismigratieknelpunten in het onderzochte beektraject

Figuur 3A en B: Kleinere, al dan niet tijdelijke, vismigratieknelpunten in de Nederaalbeek door de opslag van hout/begroeiing/...

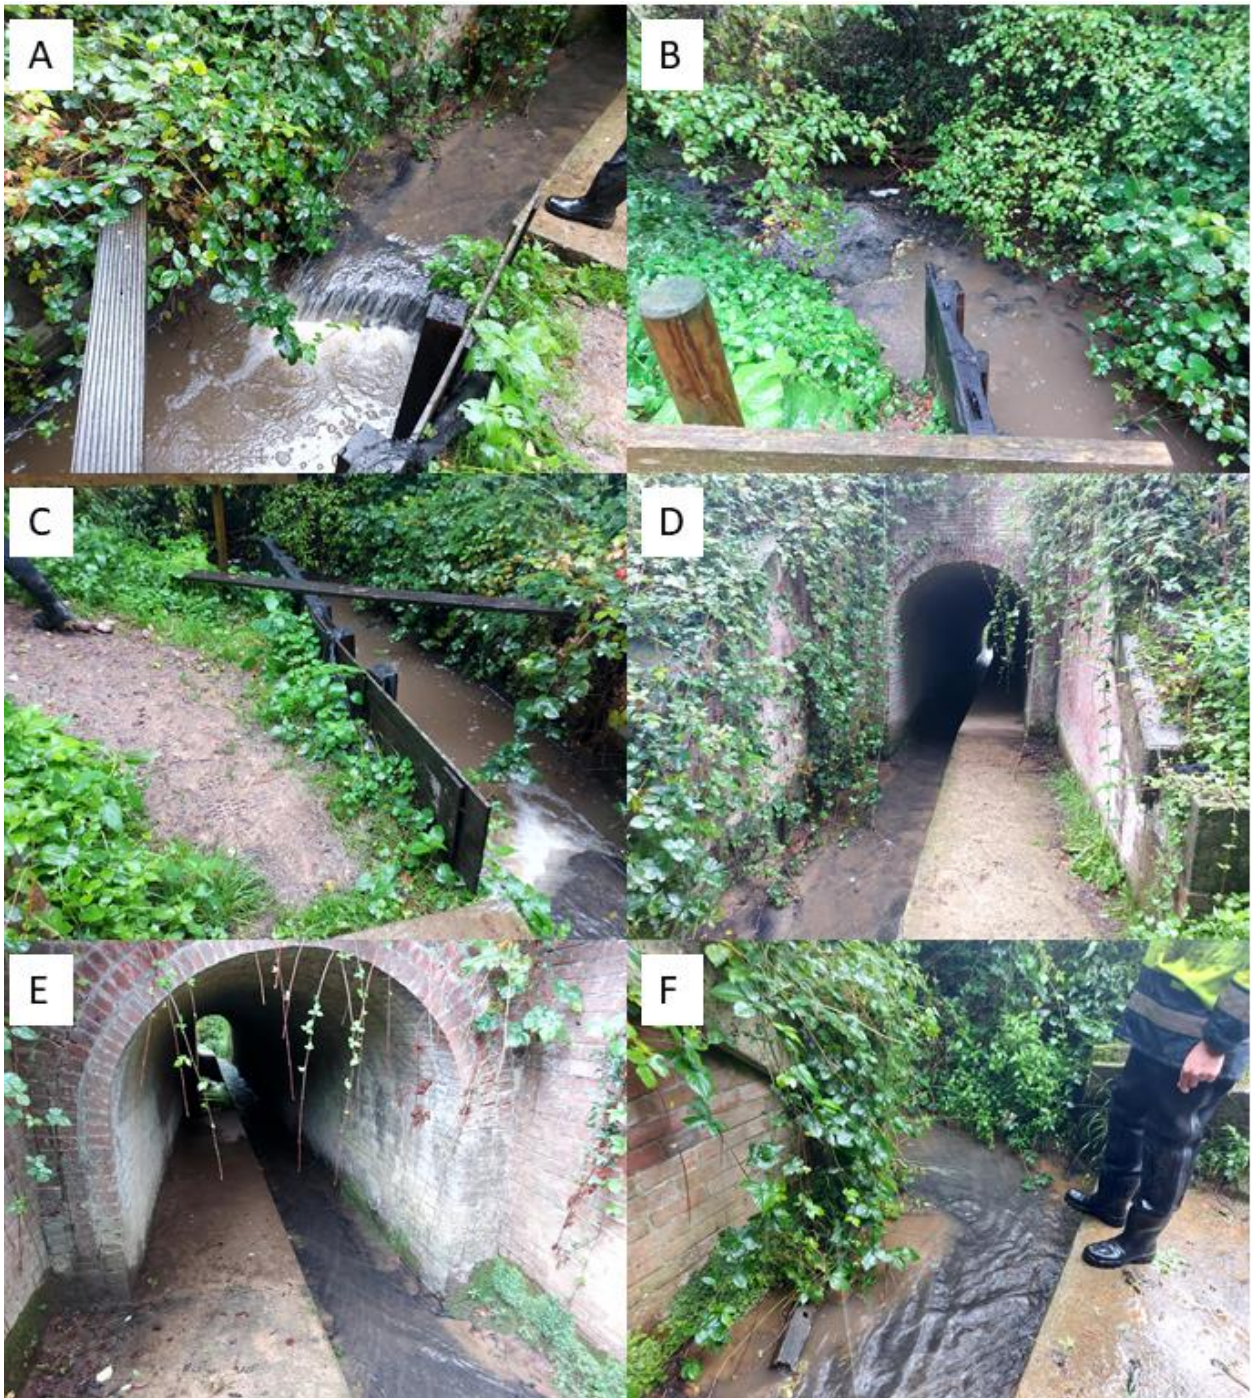
3. Vismigratiekelpunt ter hoogte van de spoorweg

Figuur 4: Vismigratiekelpunt tunnel onder de spoorweg. A, B, C: Verval stroomafwaarts van de tunnel. D: Zicht op tunnel waar de Nederaalbeek deze uitstroomt. E: Zicht op tunnel waar de Nederaalbeek deze instroomt. F: Zicht stroomopwaarts van tunnel waar beek hoek van 90° maakt.

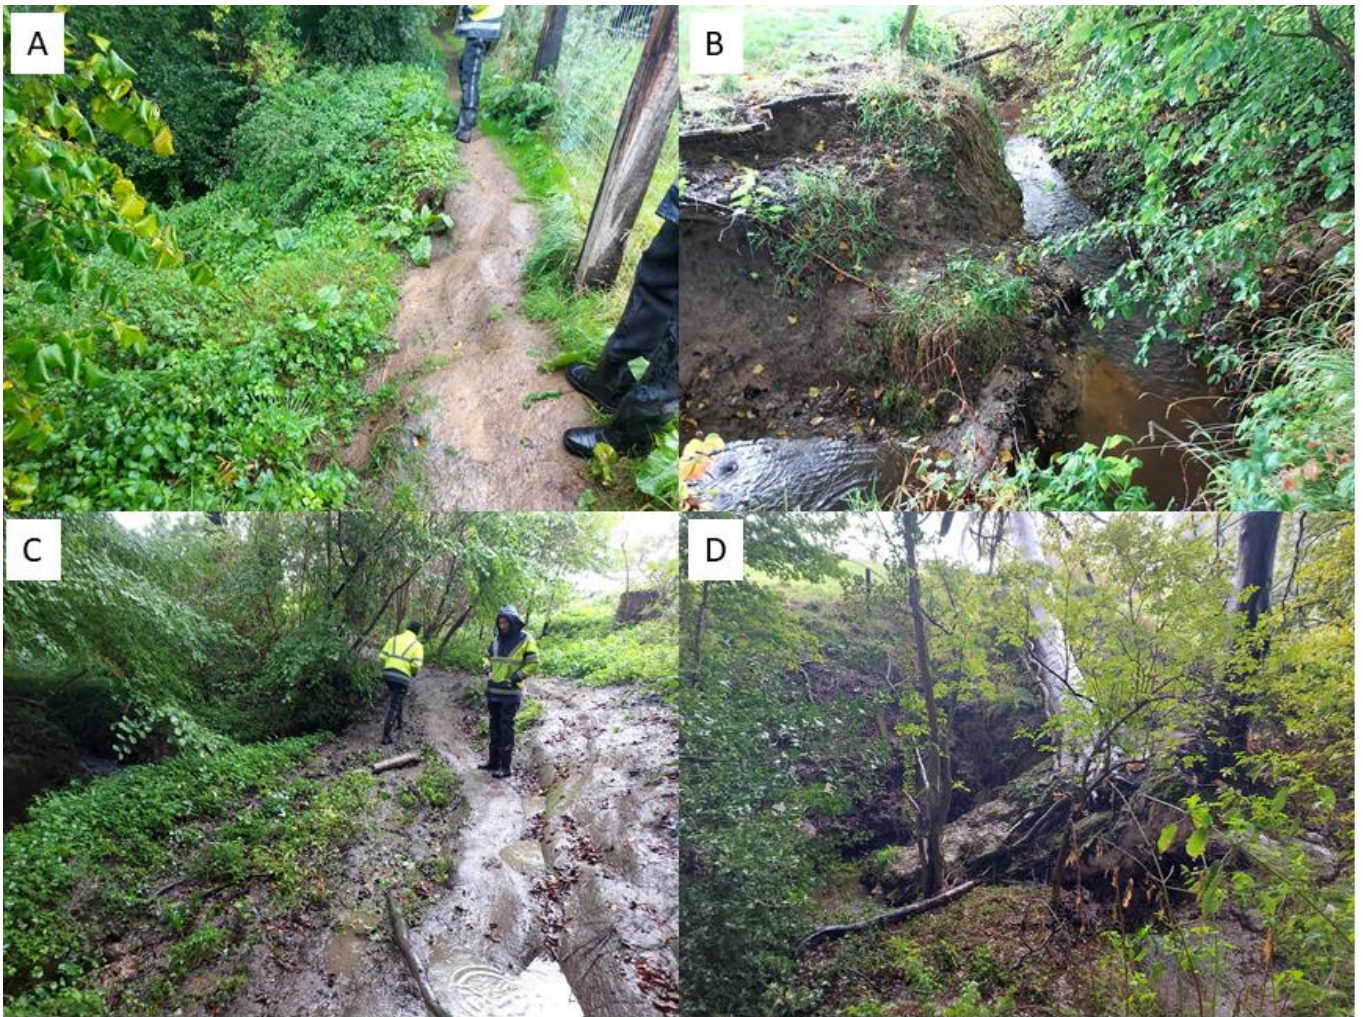
4. Grondverschuivingen oever

Figuur 5: Grondverschuivingen tussen de straat Terbeke en de tunnel onder de spoorweg. A en C: Grondverschuiving van de oever en deel van de voetweg langs de linkeroever van de Nederaalbeek. B: Grondverschuiving van de oever en deel van een wei op de rechteroever van de Nederaalbeek. D: Omgevallen boom en daarmee gepaard gaande grondverschuiving, tamelijk centraal in de Nederaalbeek.

vormen in de beek zelf geen echte obstructies als vismigratieknelpunten en zorgen bovendien voor extra beekdynamiek. Deze grondverschuivingen kunnen wel een effect hebben op hoeveel zwevende stof er aanwezig is in de beek en voor aanslibbing zorgen op de plaatsen waar deze dan bezinken. In Boets et al. (2020) werd ook aangetoond dat erosie en een hoog zwevend stof gehalte kan samengaan met een piek in fosforconcentraties. Op deze manier kunnen deze grondverschuivingen wel een negatieve invloed hebben op het visbestand (zie ook bespreking waterkwaliteit hieronder).

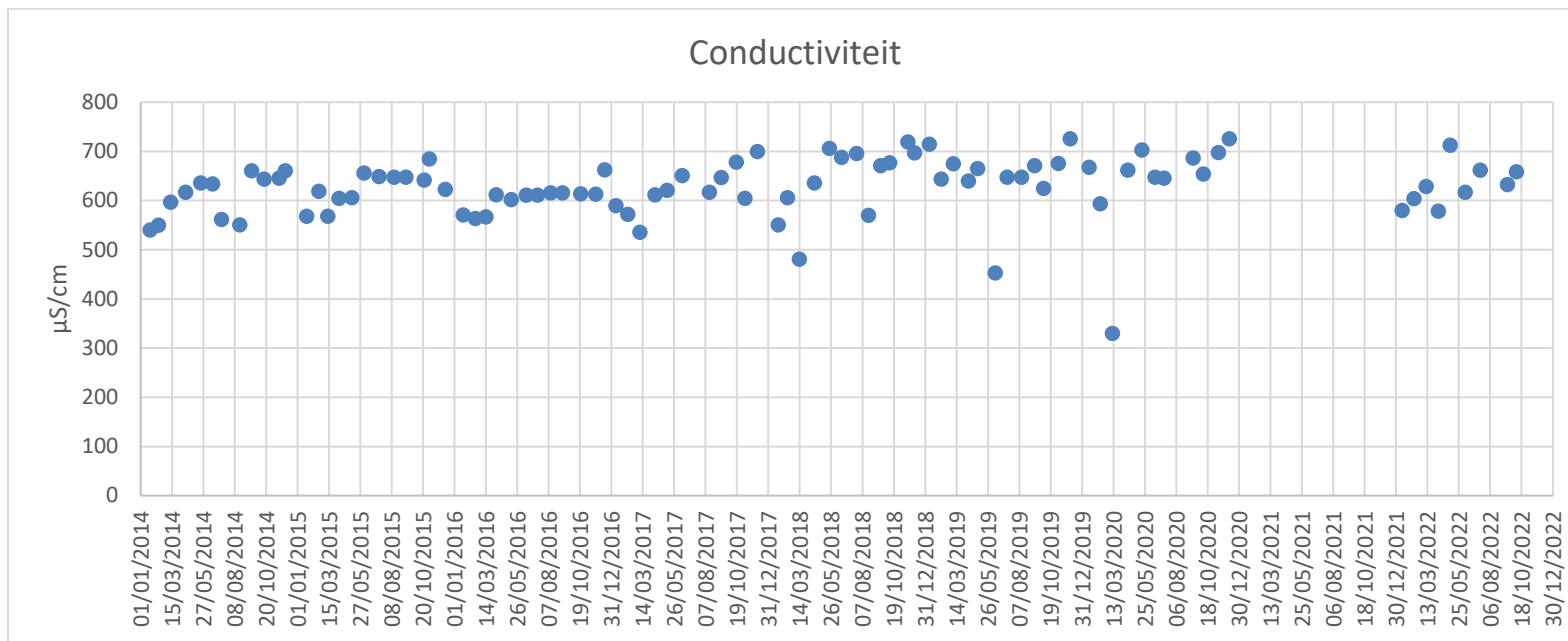
Figuur 7: Waarden voor conductiviteit gemeten de laatste 10 jaar op het meetpunt van de VMM op de Nederaalbeek (734500).

Waterkwaliteit is natuurlijk een andere zeer belangrijke factor in functie van een visbestand. In dat opzicht bekeken we enkele fysico-chemische gegevens van een nabijgelegen meetpunt van de VMM op de Nederaalbeek (locatie zie figuur 1) en vergeleken we deze met de milieukwaliteitsnormen voor het type “kleine beek” (tabel 2 en 3). Tabel 3 geeft een eerste indruk van variabelen met hoge gemeten waarden voor de laatste vier jaar (zie uitleg bij tabel). Uit deze tabel valt af te leiden dat de Nederaalbeek te kampen heeft met hoge nutriëntenconcentraties. Zowel voor totaal stikstof (N t), totaal fosfor (P t) en orthofosfaat (oPO₄ f) zien we verhoogde waarden. Verder is opvallend dat ook de gemeten waarden voor conductiviteit algemeen en voor het gehalte aan zwevende stof sporadisch aan de hoge kant zijn. Op basis van deze informatie berekenden we voor deze variabelen ook de gemiddelden of percentielen sinds 2014 die getoetst kunnen worden aan de milieukwaliteitsnorm (tabel 2). Deze waarden liggen voor N t, P t, conductiviteit en orthofosfaat (zowel gefilterd als ongefilderd), voor de jaren waar deze voor konden berekend worden zo goed als altijd boven de milieukwaliteitsnorm. Het gehalte aan zwevende stof ligt in twee van de zeven jaren hoger dan de norm. Voor totaal stikstof, totaal fosfor en conductiviteit bekeken we ook de evolutie over de laatste 10 jaar (figuren 6-8). We zien dat het seizoenale verloop van totaal stikstof wel een lichtjes dalende trend lijkt te vertonen. Het verloop van totaal fosfor lijkt daarentegen al 10 jaar nagenoeg onveranderd. De waarden voor conductiviteit stegen tussen 2014 en 2020 lichtjes (met een lichte terugval in 2022). Mogelijke oorzaken van de hoge waarden voor nutriënten in de Nederaalbeek zijn afspoeling van de landbouw, resterende lozingen, erosie, maar ook de droogte. Op vlak van afvalwater bekeken we het zoneringsplan binnen het afstroomgebied van de Nederaalbeek (zie figuur 9). Er valt onmiddellijk op dat er nog veel IBA's gepland zijn en er ook nog delen collectief te optimaliseren buitengebied aanwezig zijn binnen het stroomgebied. Verder kan er bijvoorbeeld ook verontreiniging zijn door pesticiden, maar hierover zijn geen gegevens beschikbaar.
