Visstandsonderzoek van de Damsloot in het kader van herinrichtingswerken en slibruiming

Boets P., Dillen A., Van der Poel H., Poelman E. (2017). Visstandsonderzoek van de Damsloot in het kader van herinrichtingswerken en slibruiming. 11p.

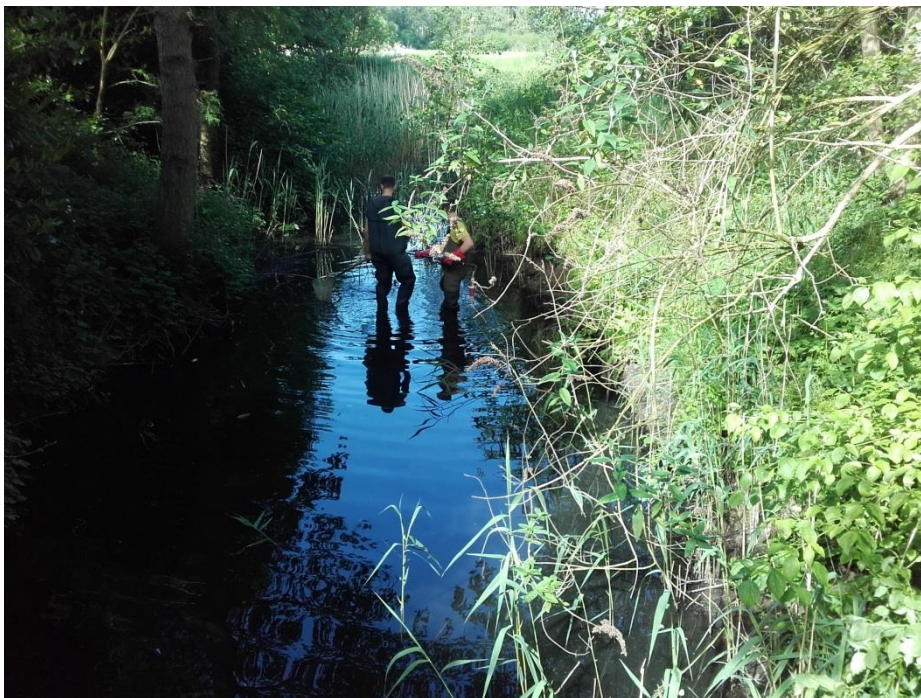
Figuur 1 – Foto van de Damsloot thv het eerste monsternamepunt.

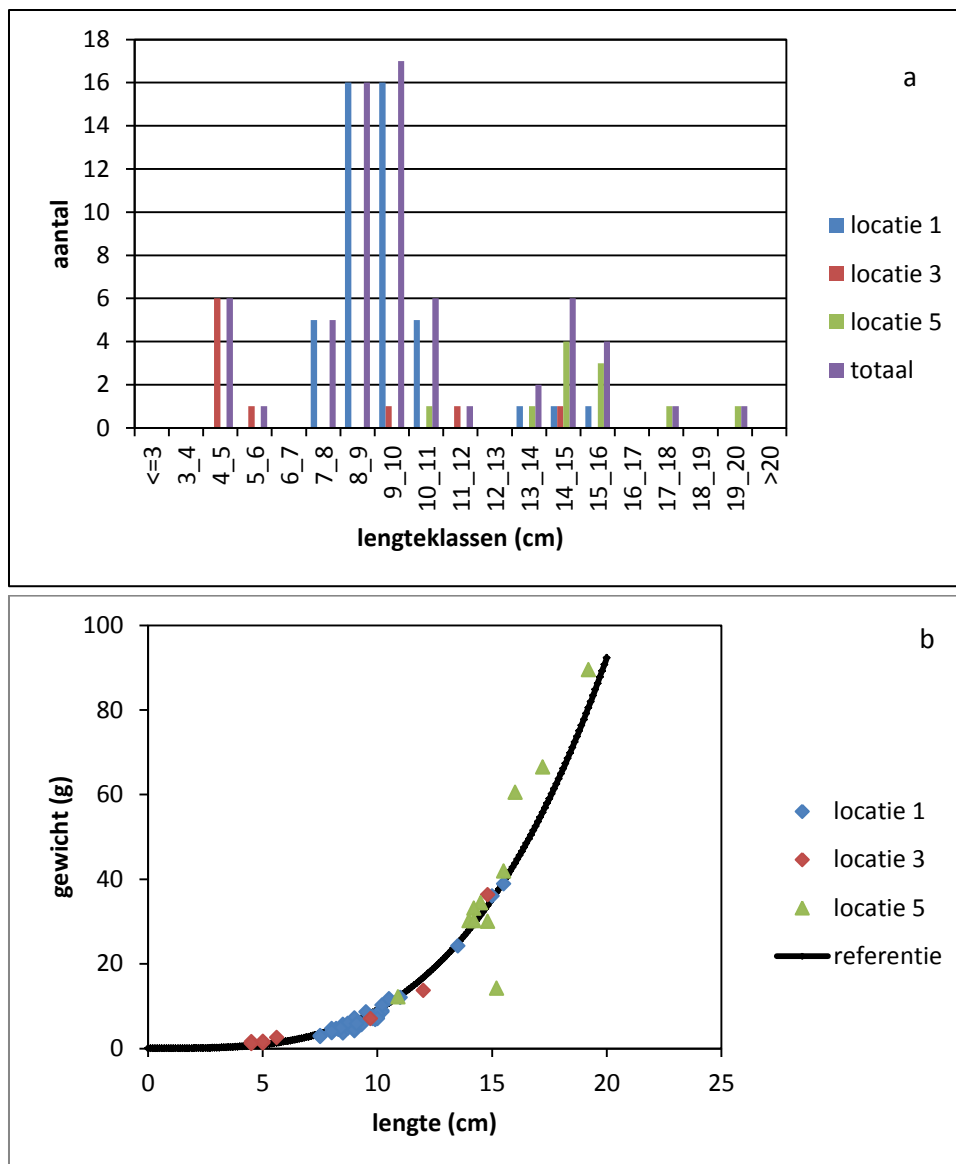
Figuur 3 – (a) Lengtefrequentiedistributie en (b) lengte-gewicht verhouding van blankvoorn gevangen in de Damsloot. De zwarte lijn in grafiek 3b geeft, ter vergelijking, de standaard regressielijn weer op basis van het handboek visstandbemonstering (Klinge et al. 2003).

Het algemeen overzicht van de afvissingen toont aan dat het visbestand in de Damsloot op bepaalde locaties eerder beperkt is of nagenoeg onbestaande (tabel 3). De diversiteit aan soorten is op de eerste en derde locatie iets beter dan op de andere locaties, met zeven en vier soorten respectievelijk, waaronder de zeldzame kleine modderkruiper op de derde locatie. De gevonden aantallen van modderkruiper waren echter zeer beperkt (in absolute aantallen werden er slechts 3 individuen gevangen) (tabel 3). Van de andere soorten was het vooral blankvoorn dat op 3 van de 6 locaties voorkwam en meestal in aanzienlijke aantallen en biomassa (figuur 3). Op de eerste locatie werden vooral jongere leeftijdsklassen aangetroffen, terwijl op locatie 3 en 5 grotere en oudere individuen werden teruggevonden. Wanneer men de lengte-gewicht verhouding bekijkt ziet men dat deze grotendeels overeenstemt met de referentielijn wat duidt op een normale groei.

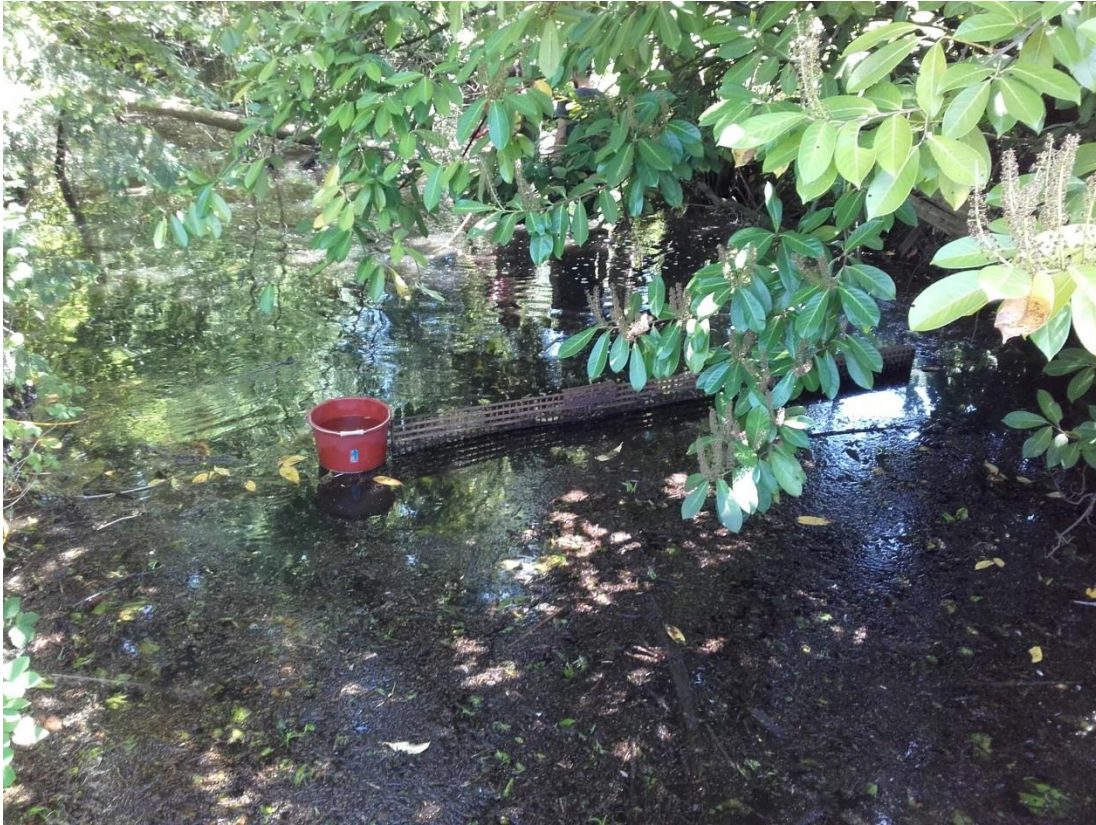
Tijdens de afvissingen werden er verscheidene vismigratieknelpunten vastgesteld op de Damsloot (figuur 4). De overgang van locatie 1 naar locatie 2 is niet vispasseerbaar, ook in het natuurgebied (locatie 4) was er een knelpunt aanwezig. Tot slot werd er ook een knelpunt vastgesteld ter hoogte van locatie 3 (figuur 4). De Damsloot werd tijdens de bemonstering gekenmerkt door een dikke sliblaag, soms tot ongeveer 1m dikte. De eerder trage stroming, de aanrijking door bladval, samen met de input aan nutriënten vormen de belangrijkste oorzaken voor de dikke sliblaag en bijgevolg de slechte chemische waterkwaliteit (figuur 5). Locatie 5 kent ondanks de aanzienlijke sliblaag een goede structuur met een aantal waterplanten en riet. Op locatie 6 en 7 werd er eveneens veel riet aangetroffen in de waterloop.

Figuur 4 – Migratieknelpunt vastgesteld in de Damsloot op locatie 3.

Een tweede belangrijk element is het wegwerken van bestaande vismigratieknelpunten. Momenteel zijn er verscheidene knelpunten aanwezig op de Damsloot welke het niet toelaat voor vissen om vrij te migreren tussen het stroomopwaarts en stroomafwaarts gedeelte. Eens een kwetsbare soort zoals kleine modderkruiper afstroomt en geïsoleerd geraakt is het niet mogelijk om zich opnieuw te verspreiden binnen het gebied zelfs wanneer de waterkwaliteit en het habitat aan de eisen voldoen.

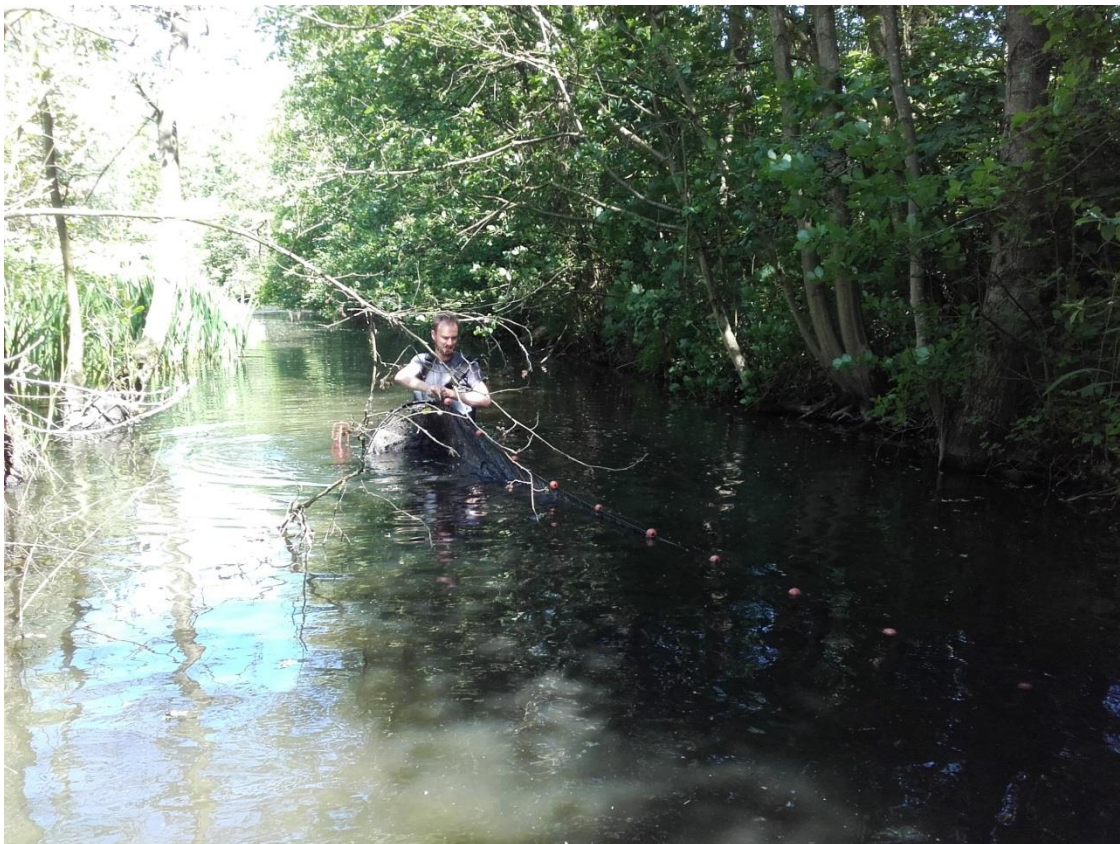
Figuur 5 – Aanwezigheid van een dikke sliblaag op locatie 5.

Het is aan te raden om in de eerste plaats het aanwezige slib te ruimen en op een deel van de vegetatie (voornamelijk wilg en els) hakhoutbeheer toe te passen. Door het verwijderen van het slib zal de chemische waterkwaliteit verbeteren, wat het globale visbestand maar ook de ongewervelden

Voor het ruimen van het slib is het aangewezen om dit in verschillende fasen uit te voeren waarbij de aanwezige fauna de kans heeft om zich (na het opheffen van bepaalde knelpunten) naar het geruimde stuk te begeven, alvorens een nieuw stuk te ruimen. Ons voorstel is om locatie 3 pas als laatste punt in de Damsloot te laten ruimen teneinde de daar nog aanwezige kleine modderkruipers maximaal te beschermen. Wanneer aangrenzende trajecten eerst worden geruimd hebben de kleine modderkruipers immers meteen een refugium met beter geschikt habitat ter beschikking.
