Bijlage 1.a SCREENING LEOPOLDSKAZERNE BLOK A, B en C.

BLOK A, B en C: ALGEMEEN

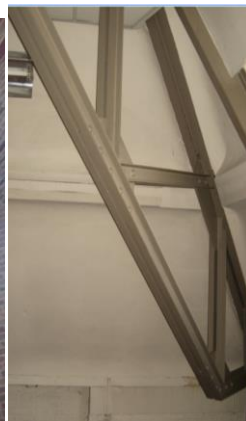
Dakstructuur

In verschillende ruimtes zijn muren en gewelven reeds voorzien van een afwerklaag, of is een vals plafond aangebracht. De daken worden ondersteund door stalen gebinten (waardoor de zolder minder goed benut kan worden) en zijn voorzien van een afwerking met leien. In elk gebouw zijn verschillende royale trappen terug te vinden. Tussen de verschillende lokalen zijn oude schachten terug te vinden onder de vorm van een verbreding in midden van de muur. Vermoedelijk deden deze schachten dienst als rookgasafvoer van een oorspronkelijk systeem van decentrale verwarmingselementen. De talrijke verluchtingsopeningen in de gevel (al dan niet afgewerkt met een rooster) zullen dan ook hoogst waarschijnlijk ingestaan hebben voor de verse lucht toevoer van deze verwarmingstoestellen. Deze openingen vormen momenteel echter enorme koudebruggen.
