studiedag

**erfgoed & duurzaamheid**

een kijk op vensters

**Van consumptie naar kennis**

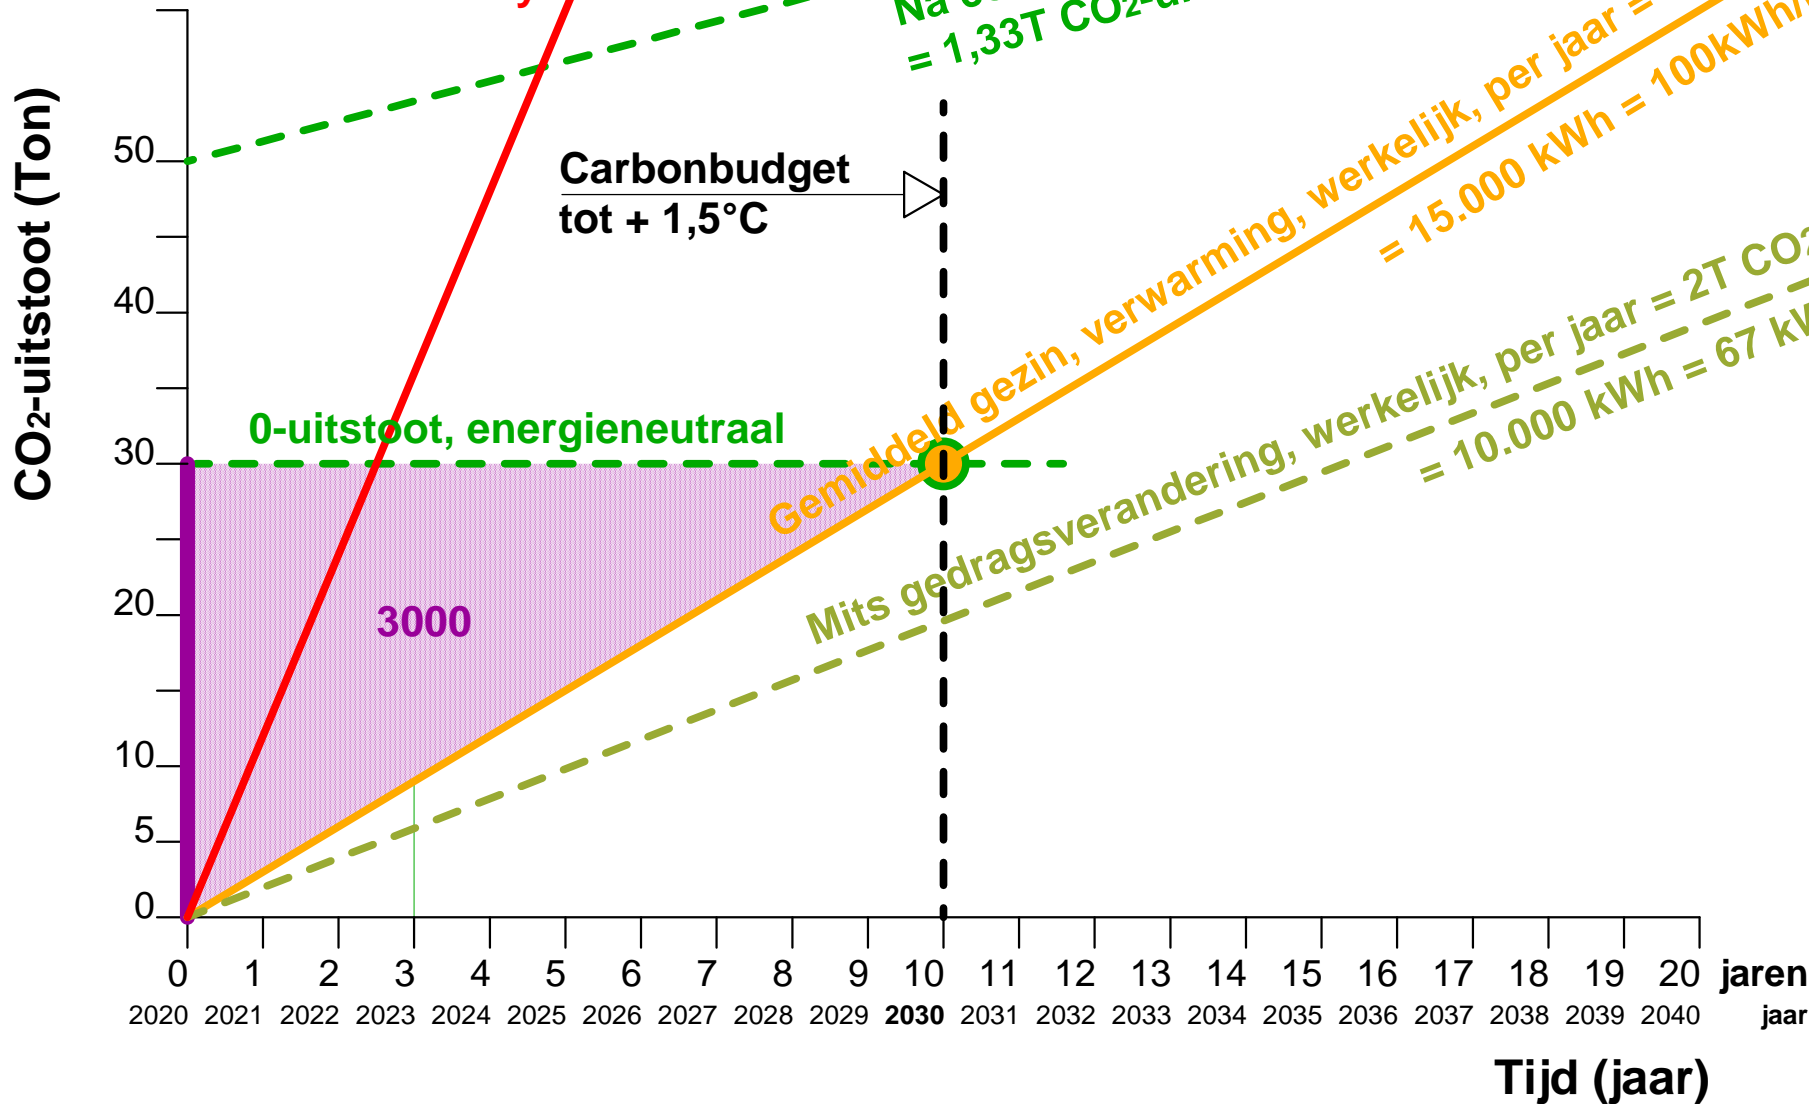
# Carbon Return on Carbon Investment (CO<sub>2</sub>eq-ROI)

Verwarming, EPC, per jaar = 12T CO<sub>2</sub>-uitstoot  
 = 60.000kWh/m<sup>2</sup> = 400 kWh/m<sup>2</sup>/yr

Trajectdeficiet

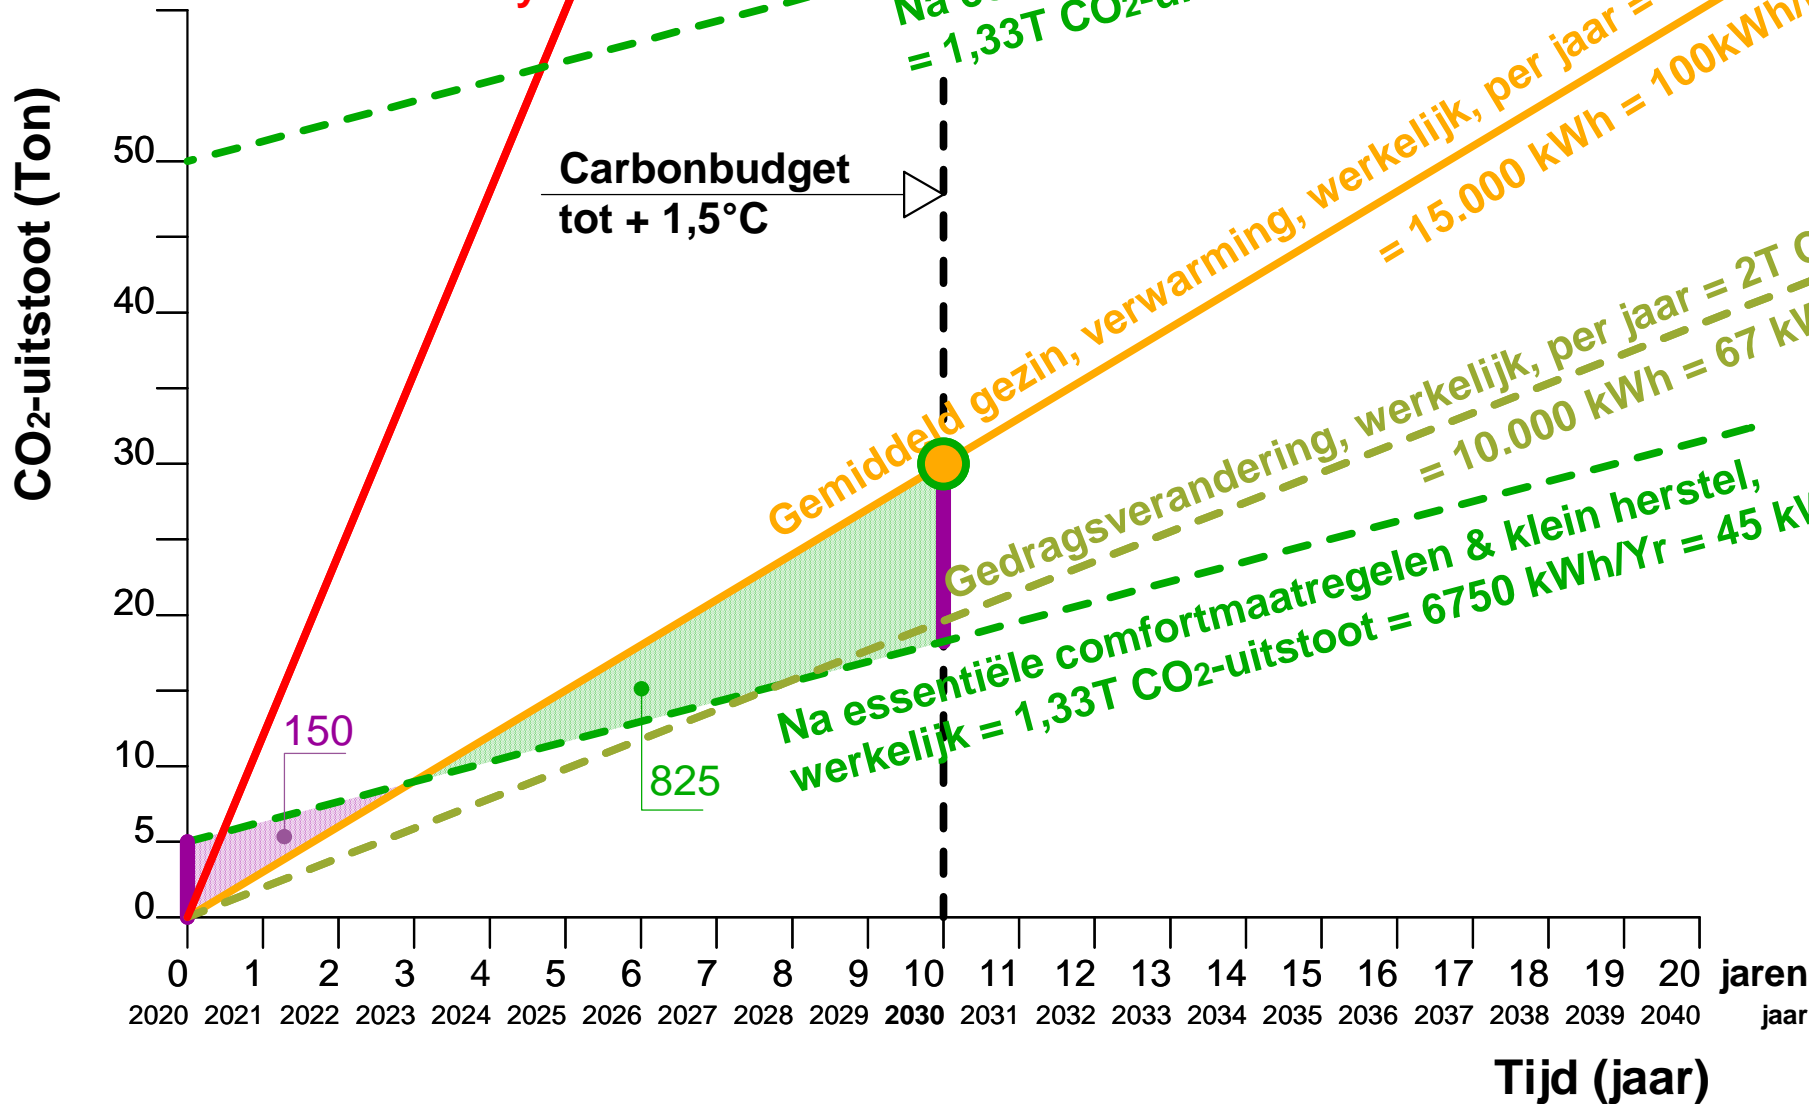
# Carbon Return on Carbon Investment (CO<sub>2</sub>eq-ROI)

Verwarming, EPC, per jaar = 12T CO<sub>2</sub>-uitstoot  
 = 60.000kWh/m<sup>2</sup> = 400 kWh/m<sup>2</sup>/yr

**Trajectwinst**

**Trajectdeficiet**

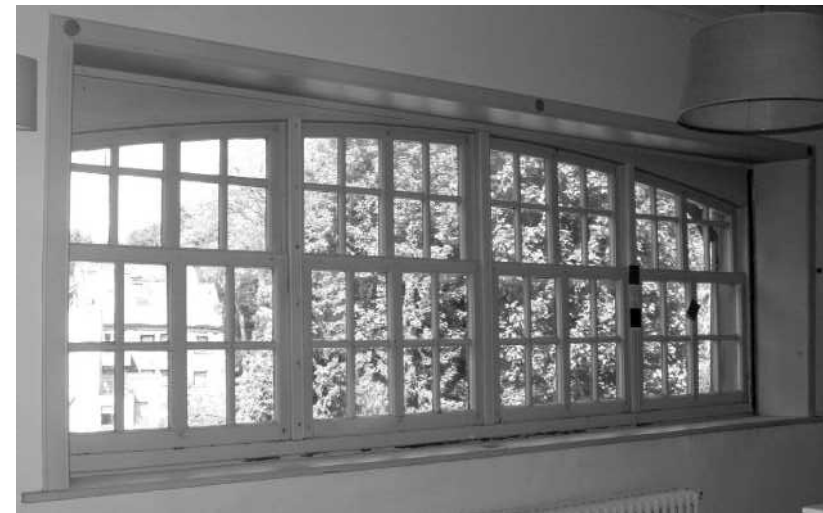
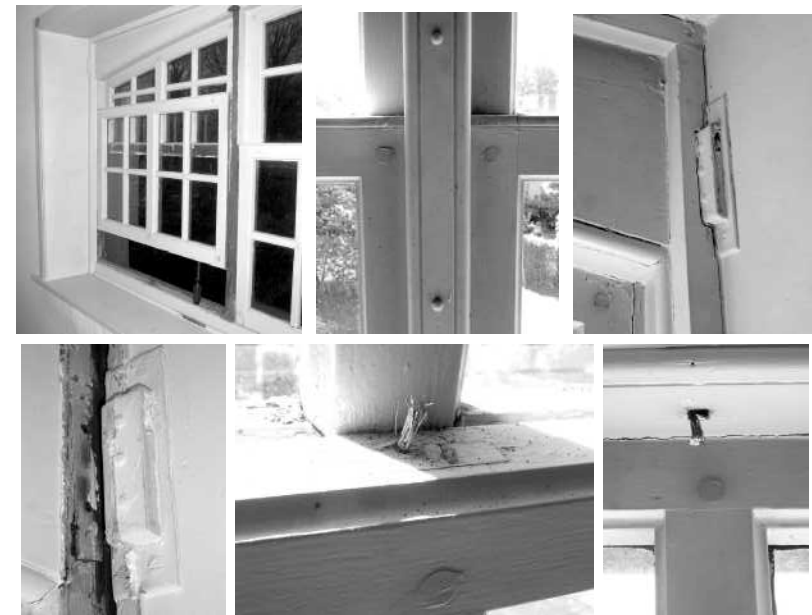
guillotines étaient regroupés et déviés deux par deux vers les extrémités gauche et droite de l'ensemble, se terminant sur un anneau, comme pour les châssis basculants de l'atelier. L'examen du bois et de l'iconographie historique confirme qu'il n'y ait pas eu de poignées supplémentaires sur les guillotines; elles étaient actionnées par les câbles et anneaux uniquement.

La tablette de fenêtre extérieure est recouverte de zinc, après, vraisemblablement, coupure du nez.

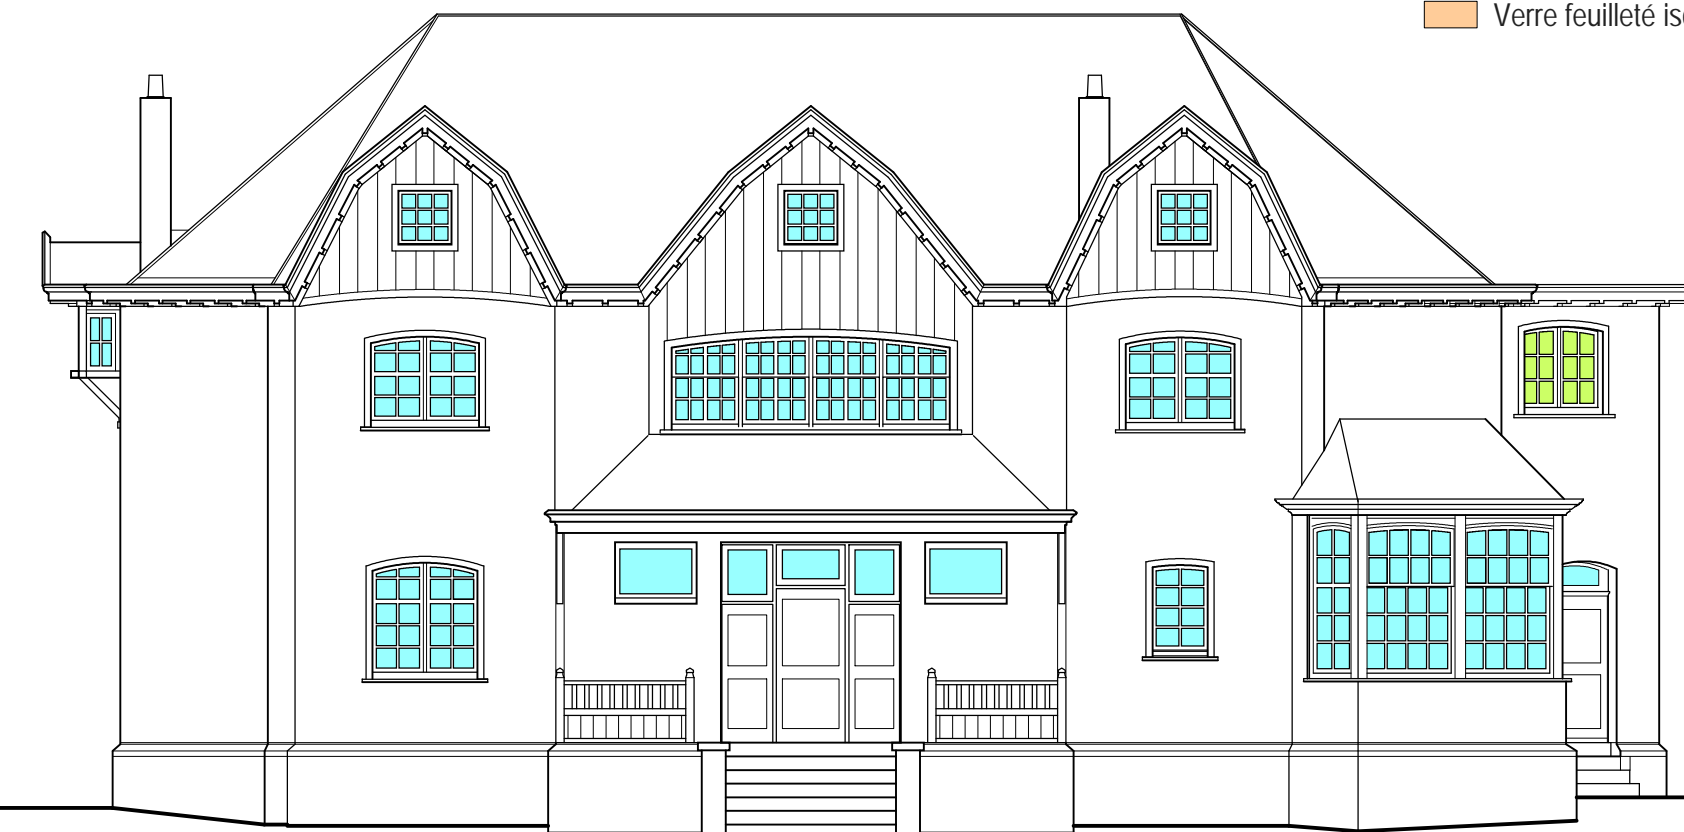
FAÇADE OUEST

- Verre simple étiré
- Verre simple float
- Verre feuilleté isolant
