CONSERVATIE/RESTAURATIE GRAFMONUMENT
VERMOELEN-MERTENS/ BEGRAAFPLAATS
BOECHOUT

GROEPINTRO MAATWERK VZW CONSERVATIE/RESTAURATIE
BEELDEN EN MONUMENTEN

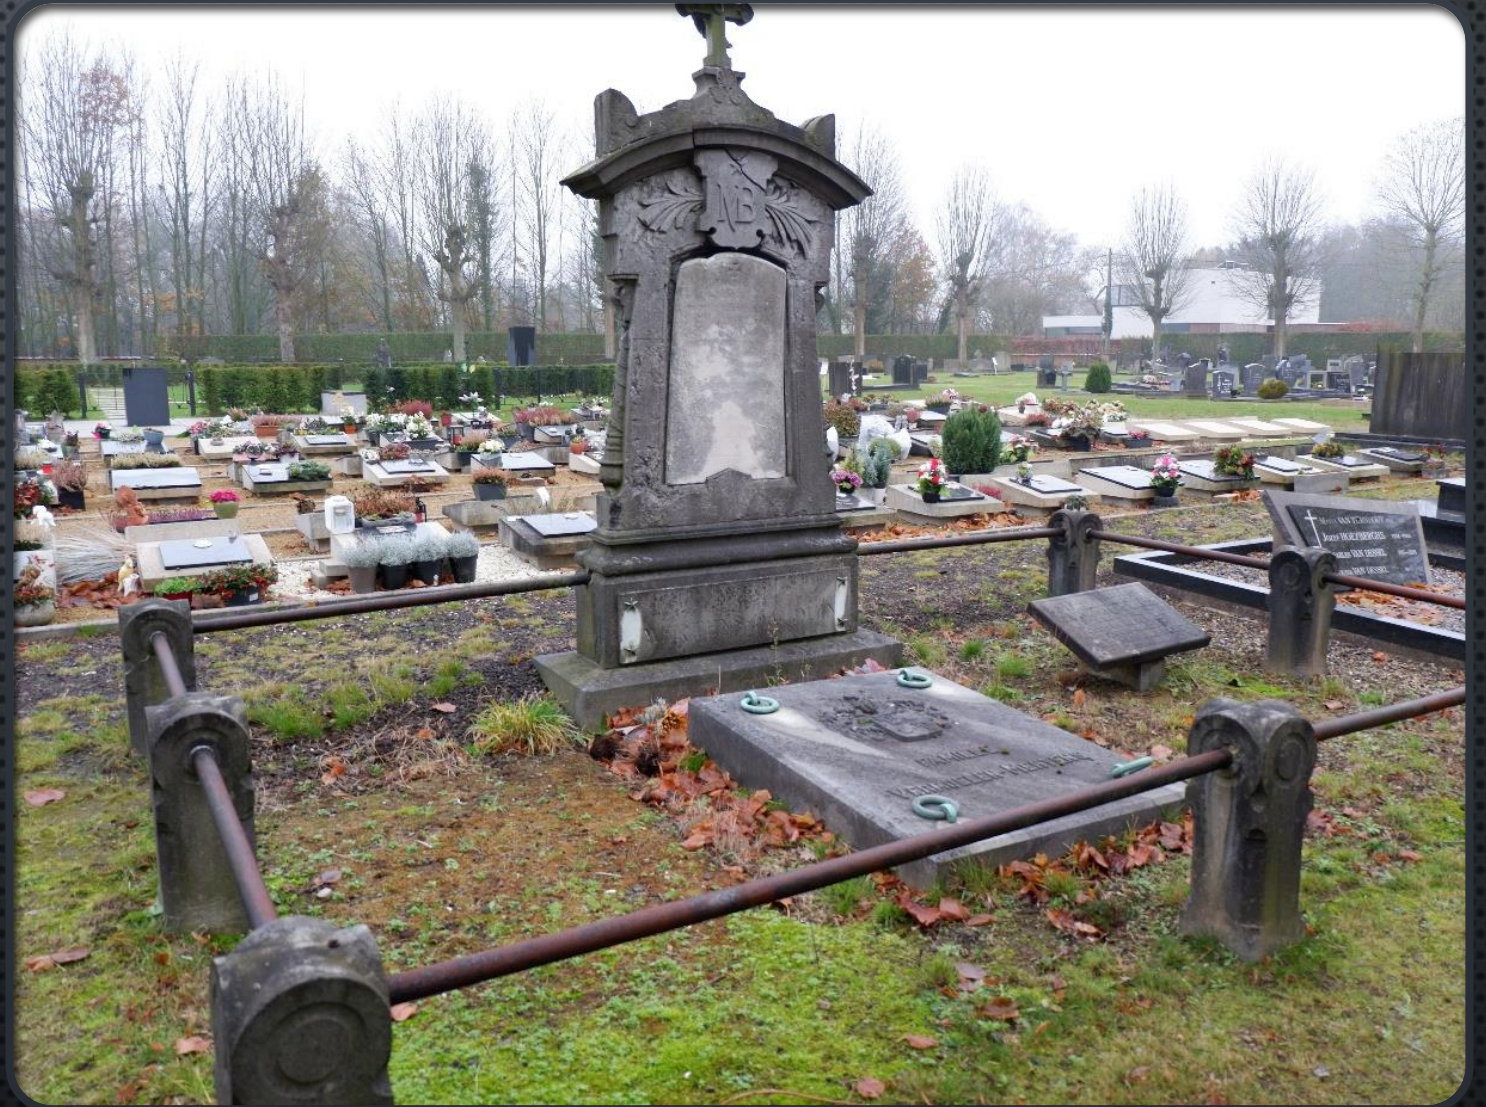
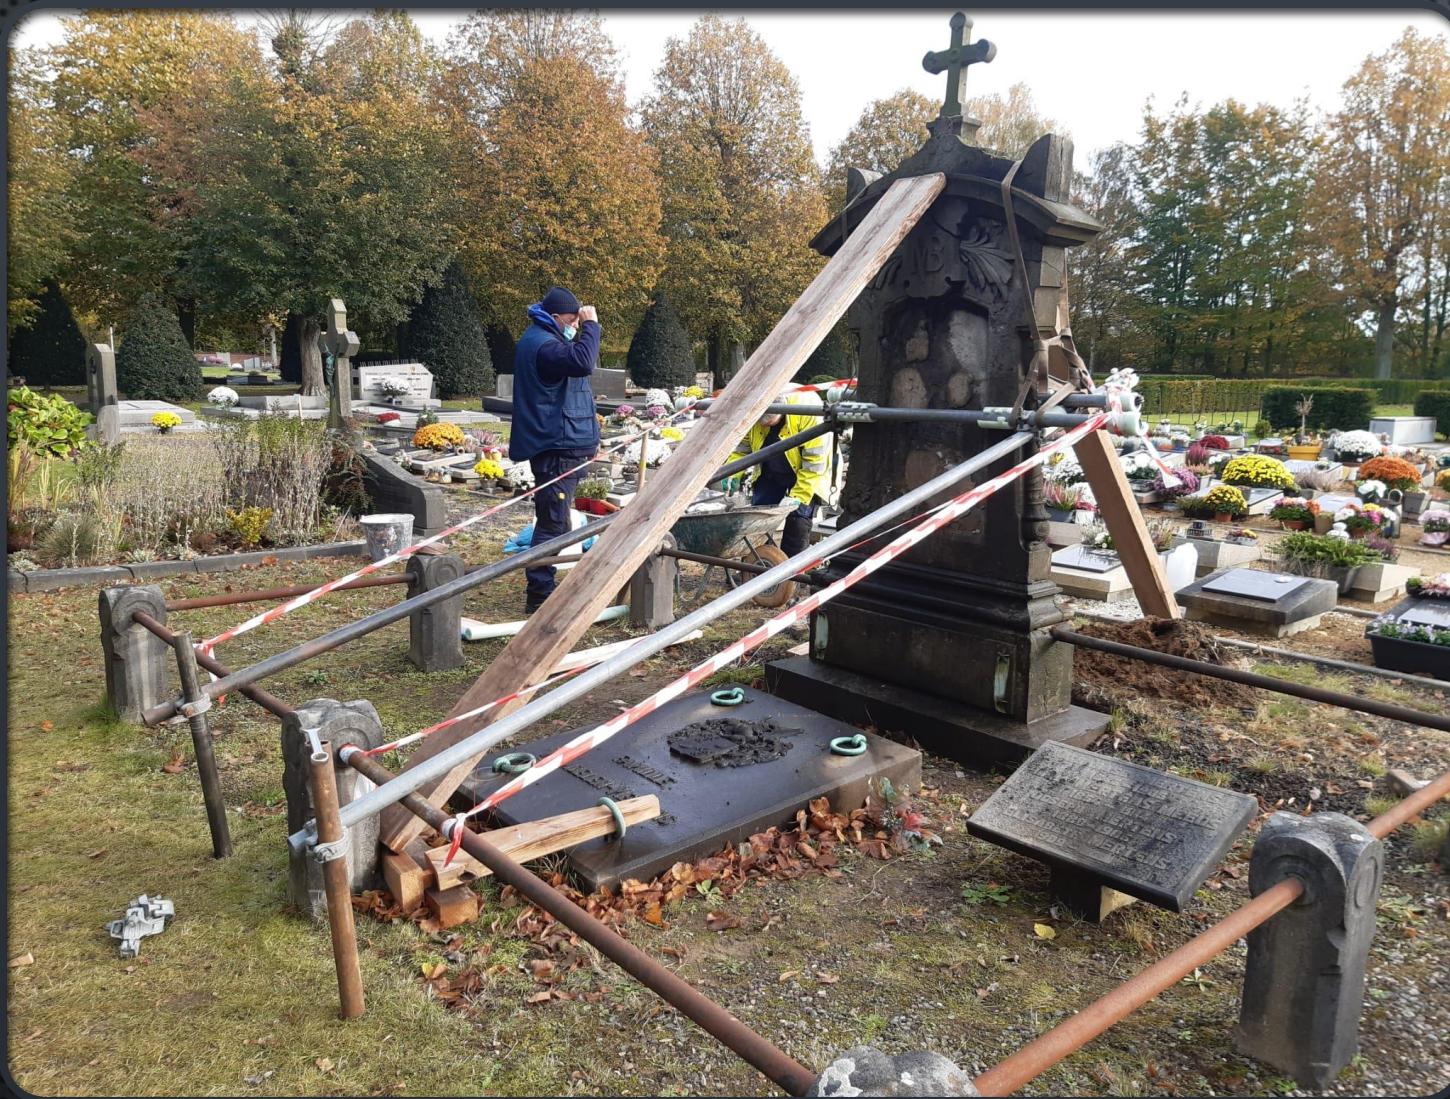
SCHADEBEELD

- LOSZITTENDE (ZWARE) ELEMENTEN
- STRUCTURELE PROBLEMEN TUSSEN DE OPEENGESTAPELDE ELEMENTEN
- KROMTREKKENDE STERK POREUZE GRAFPLAAT
- SCHEUREN EN BARSTEN
- STERK VERVUILD
- CORROSIE OP METALEN ELEMENTEN

DRINGENDE INTERVENTIE: STUTTEN VAN LOSZITTENDE ELEMENTEN

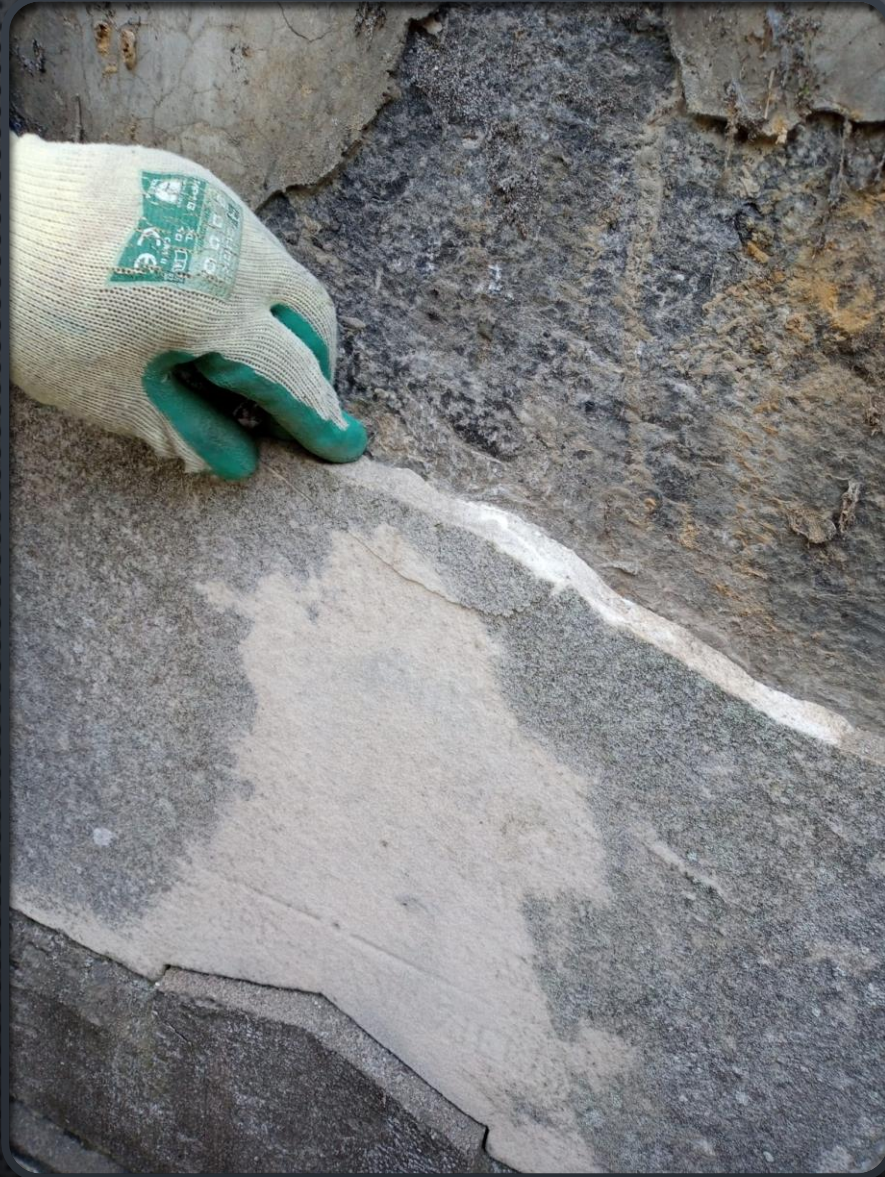
AFNAME WITTE MARMERPLAAT

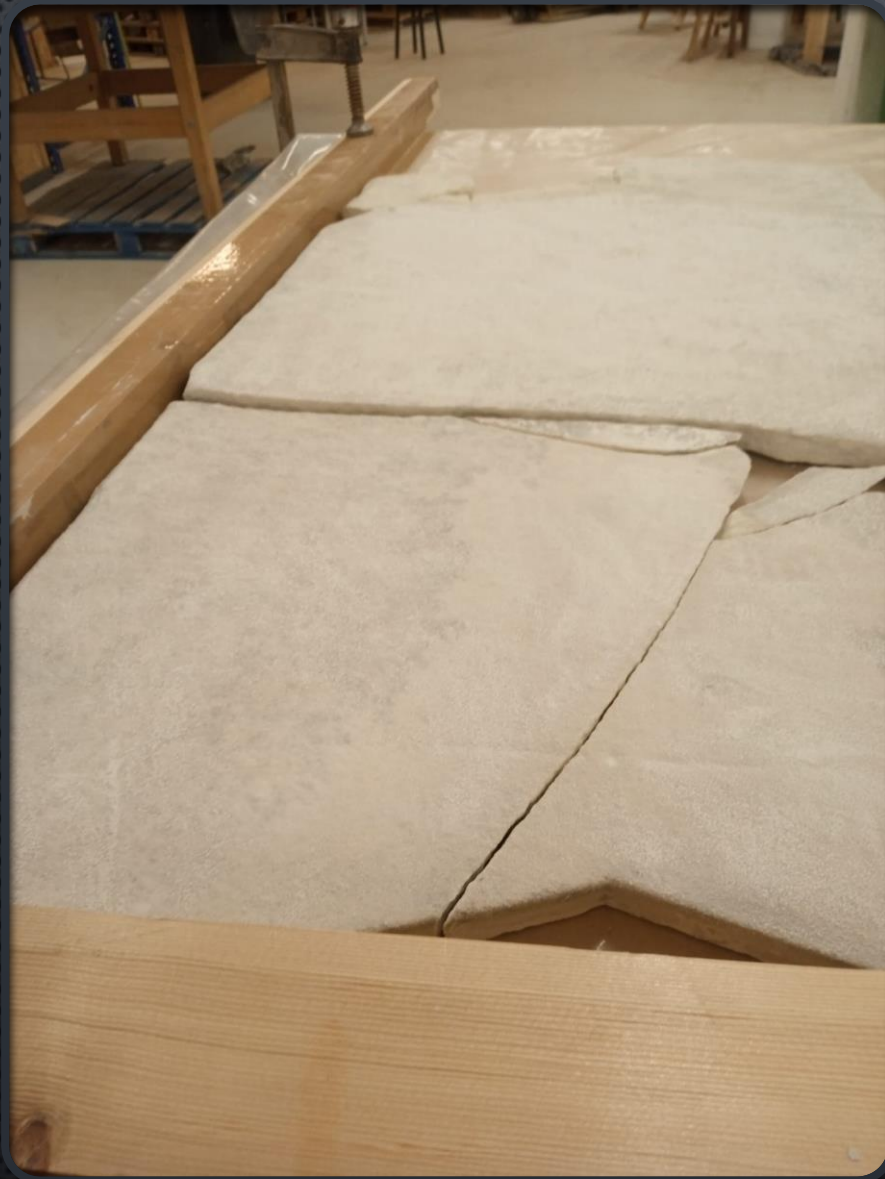
MAKEN VAN
ORIGINELE
RAND/
AFMETING

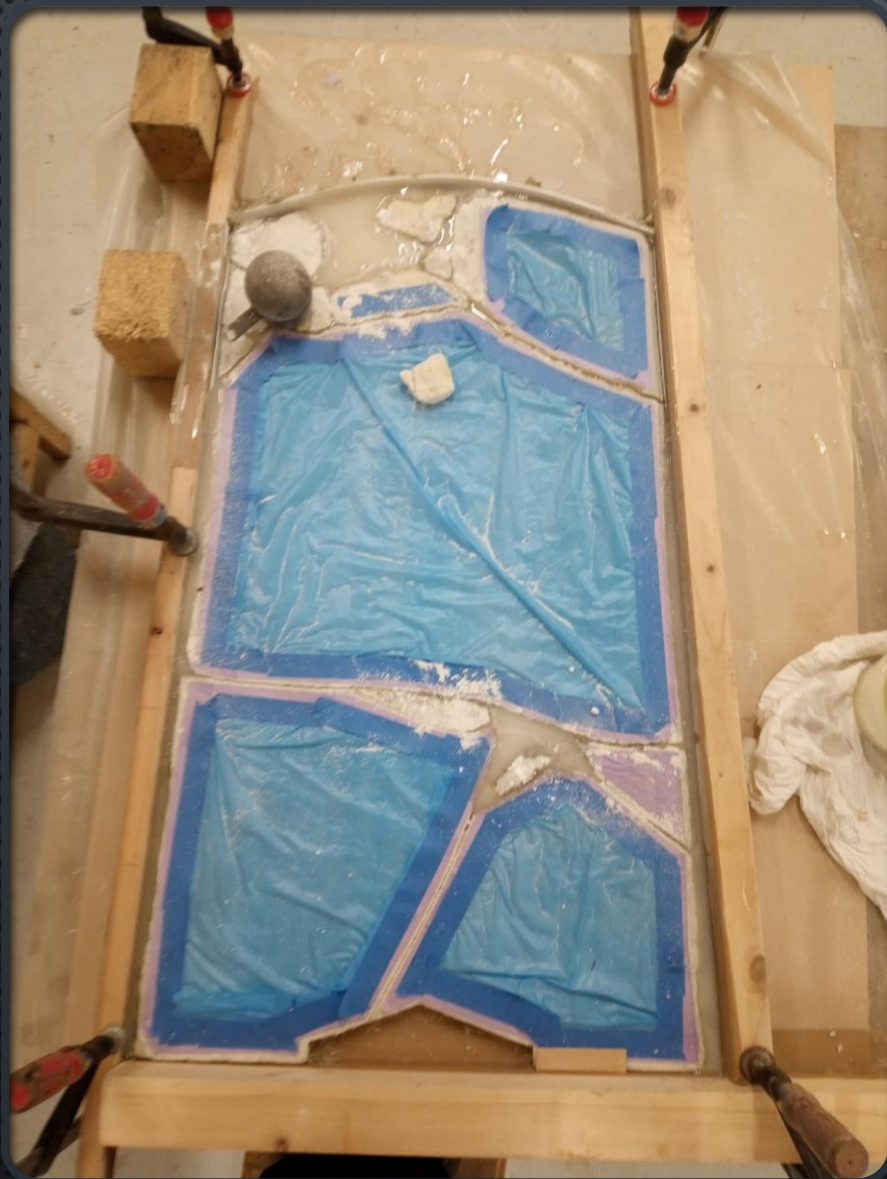
RAND/AFMETING

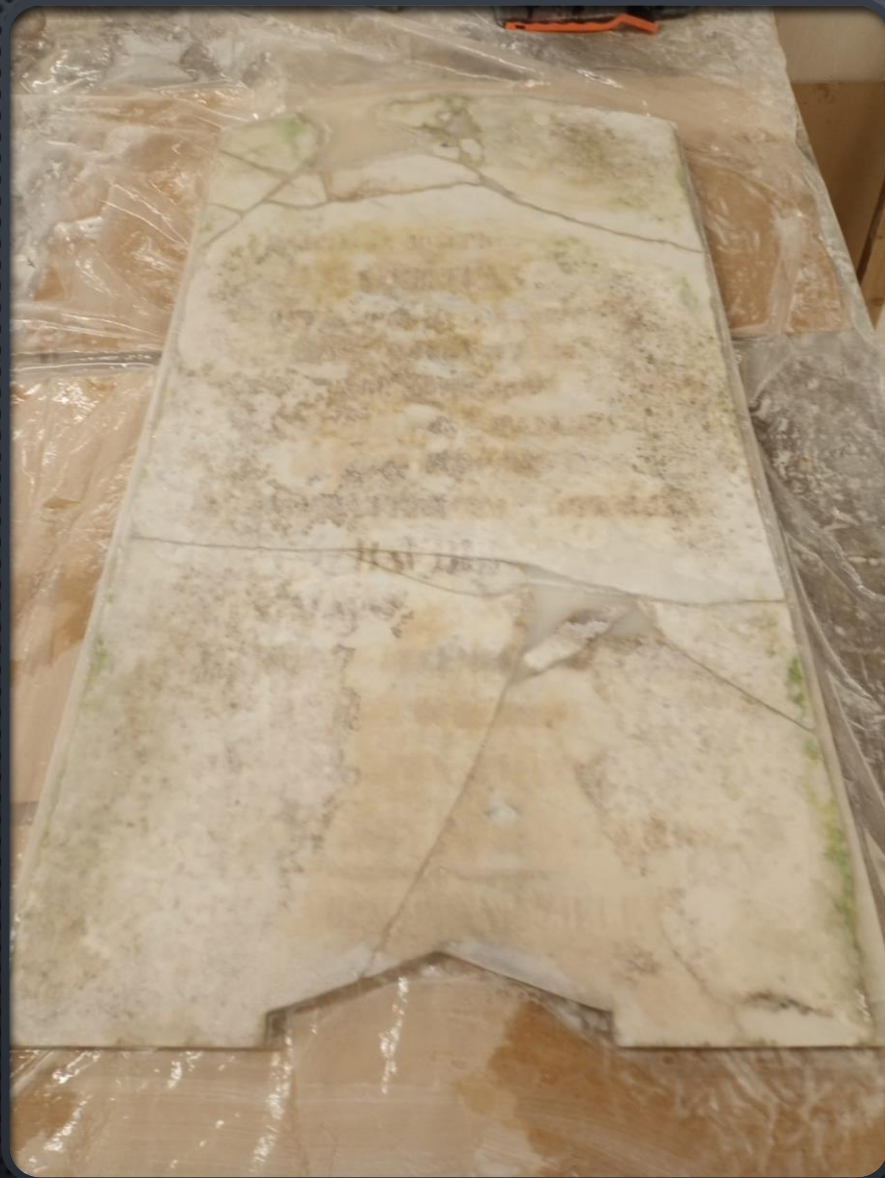
INVULLING
LACUNES/
OMRANDING/
VLAK MAKEN

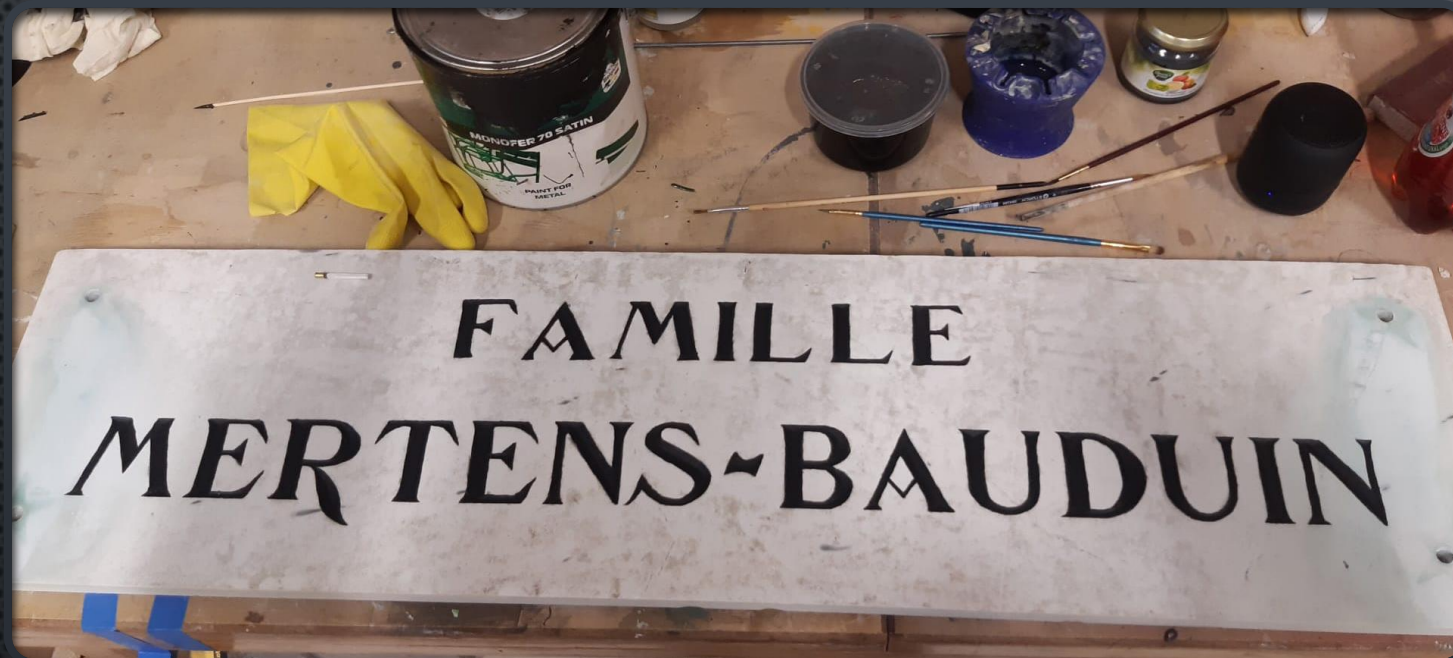
INSCHILDEREN
LETTERS NAAR
ORIGINEEL

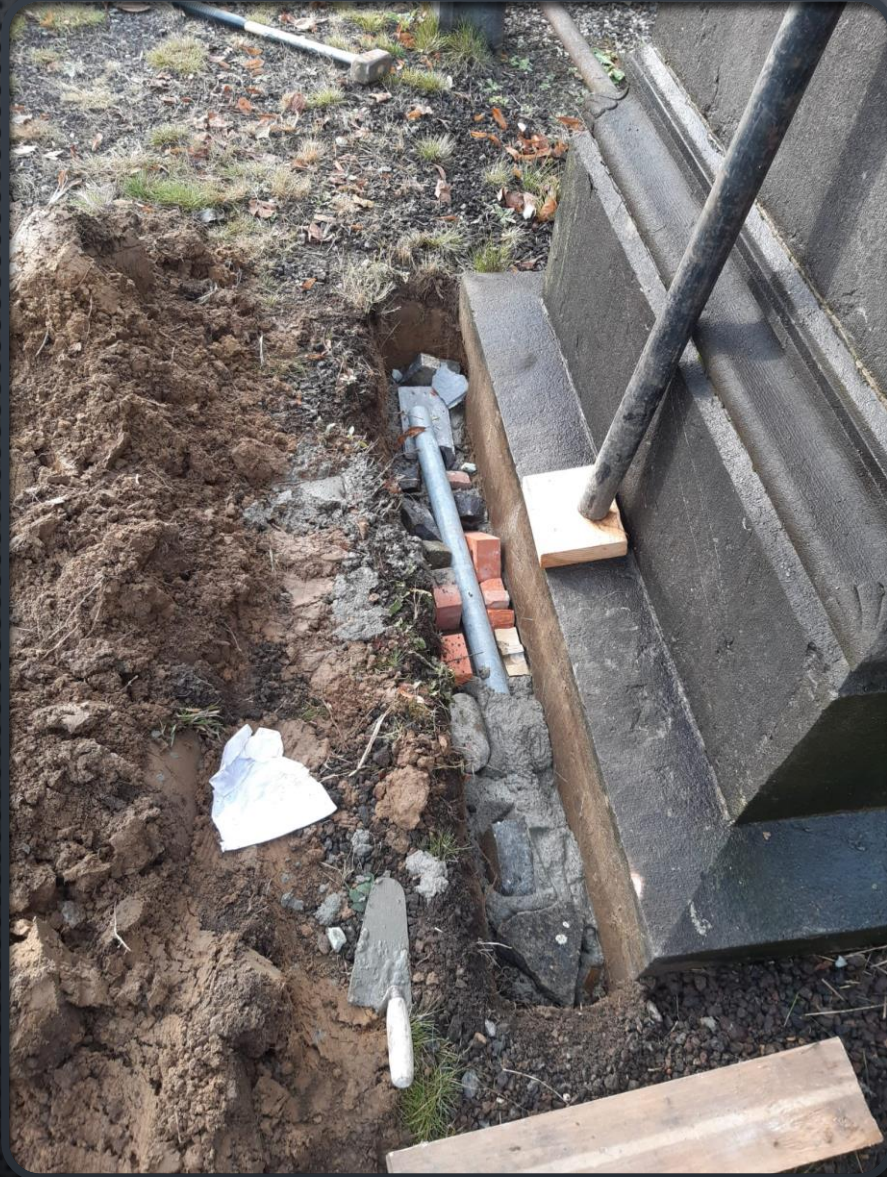
FUNDERING

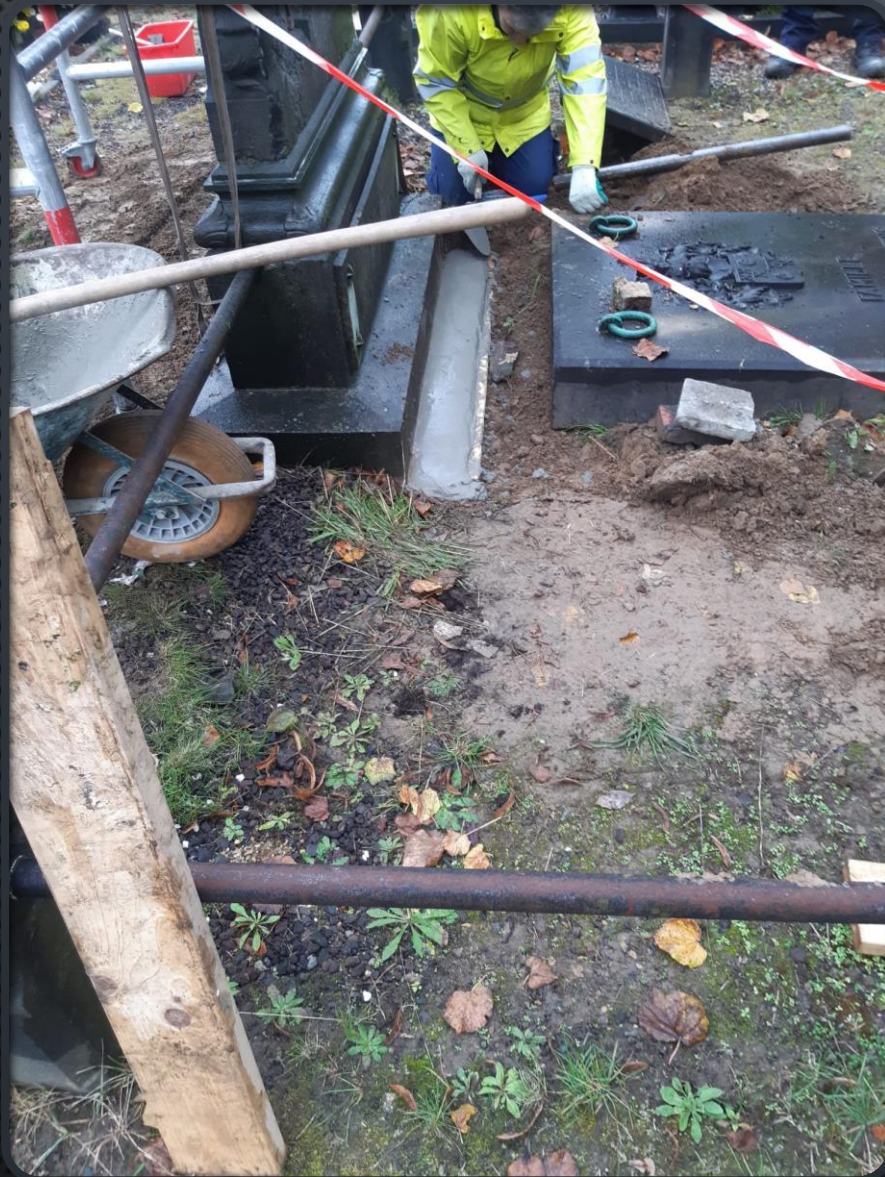
FUNDERING

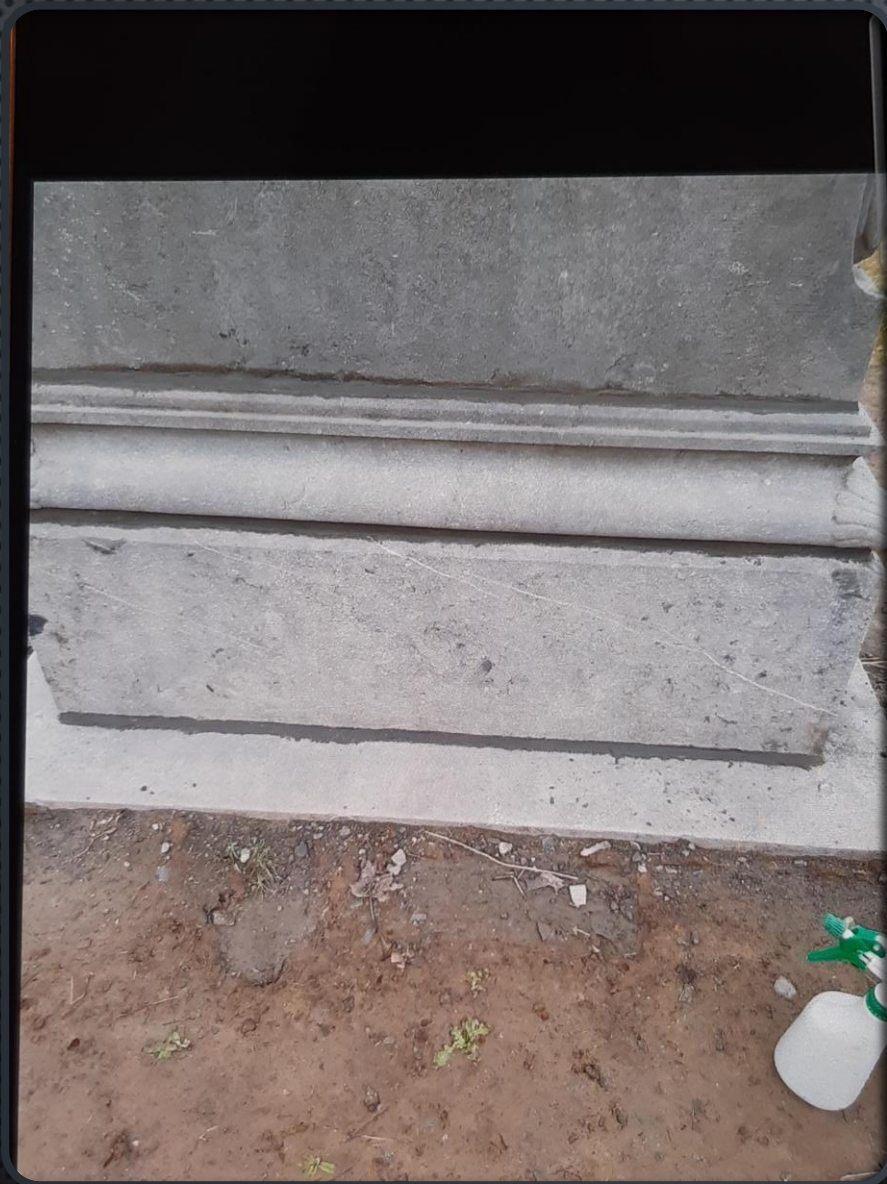
HERSTEL VOEGWERK

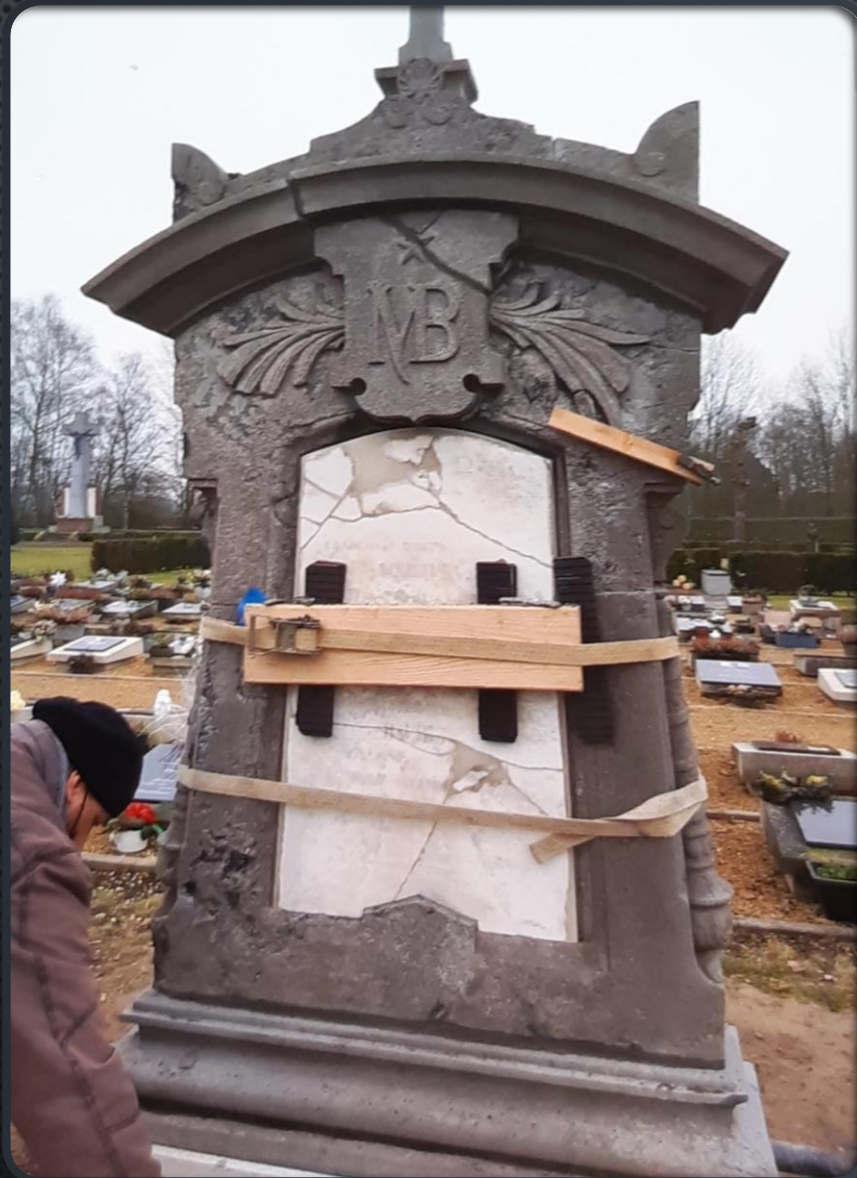
VERLIJMEN LOSZITTENDE ELEMENTEN

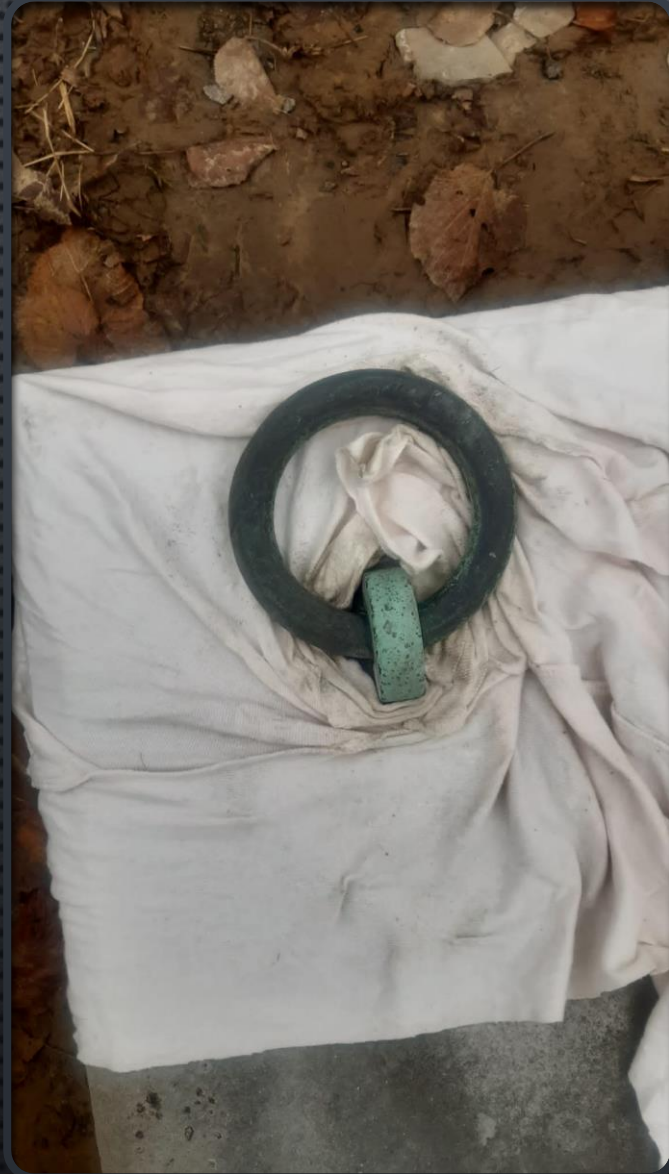
REINIGEN EN
WAXBEHANDELING
BRONS

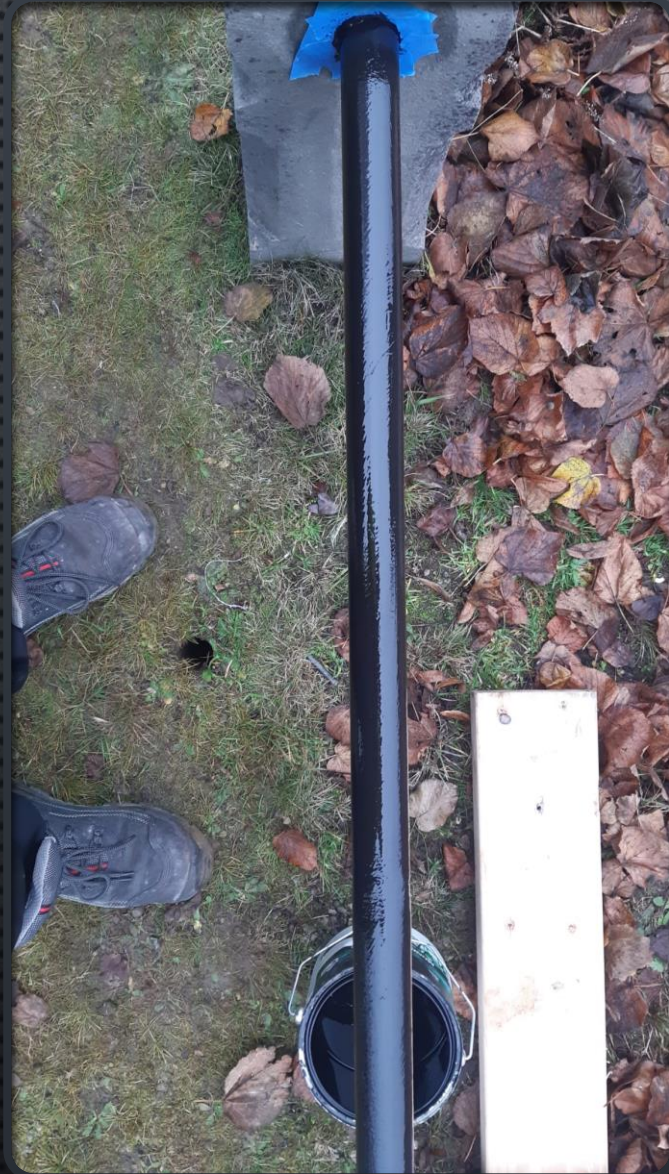
BEHANDELING METALEN OMSLUITING

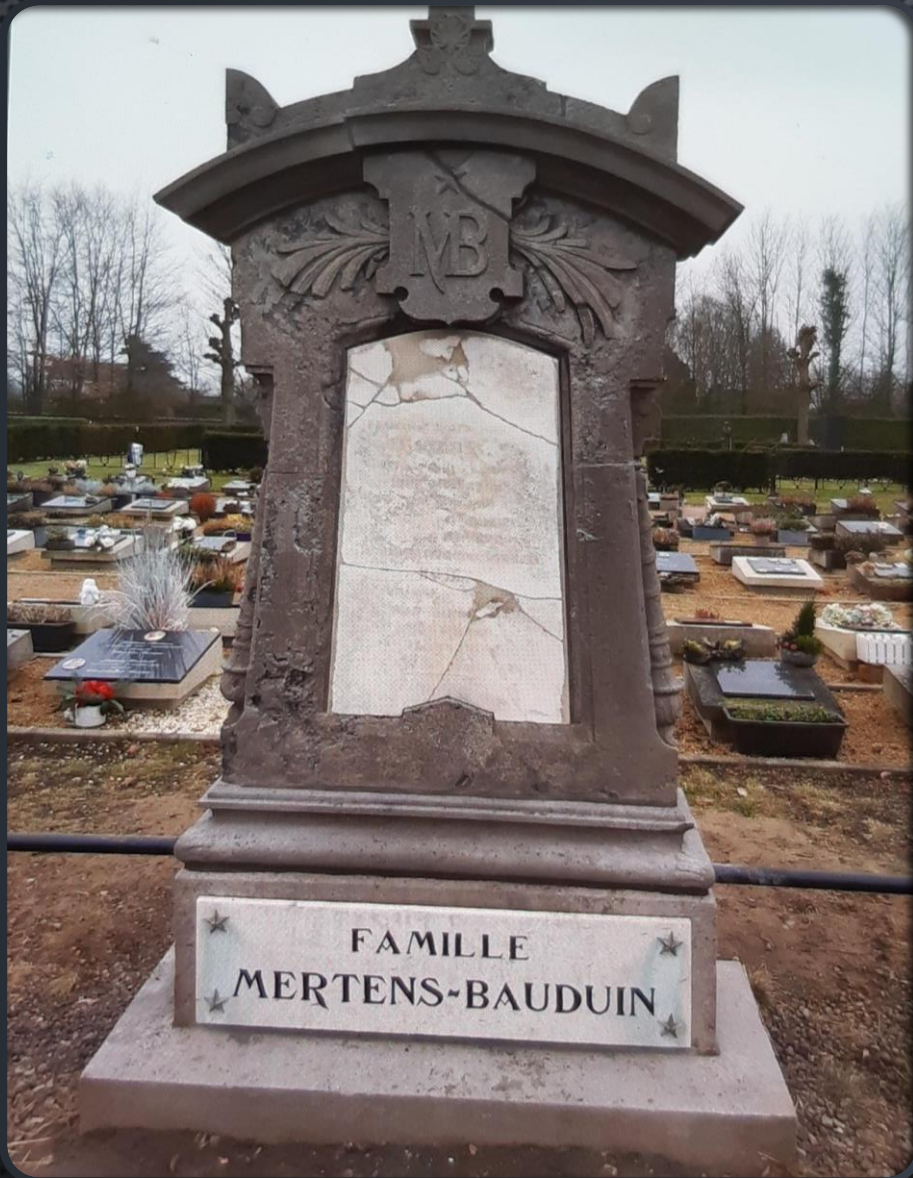
NA
CONSERVATIE
/ RESTAURATIE

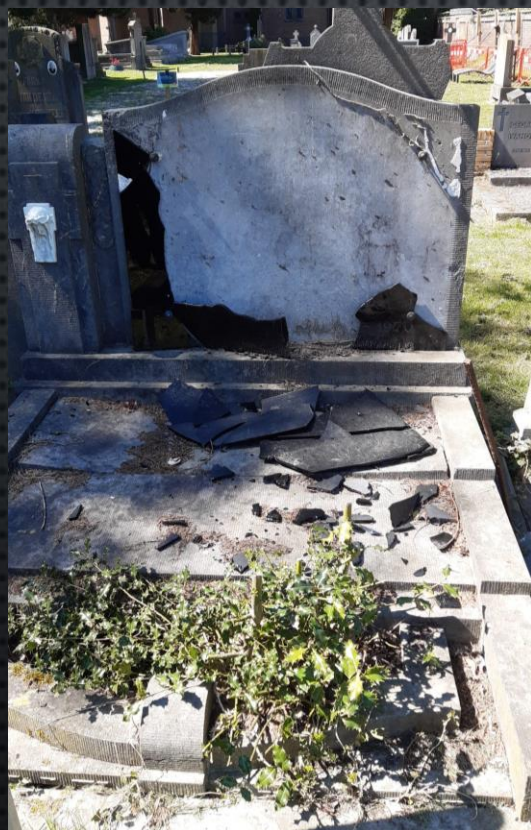
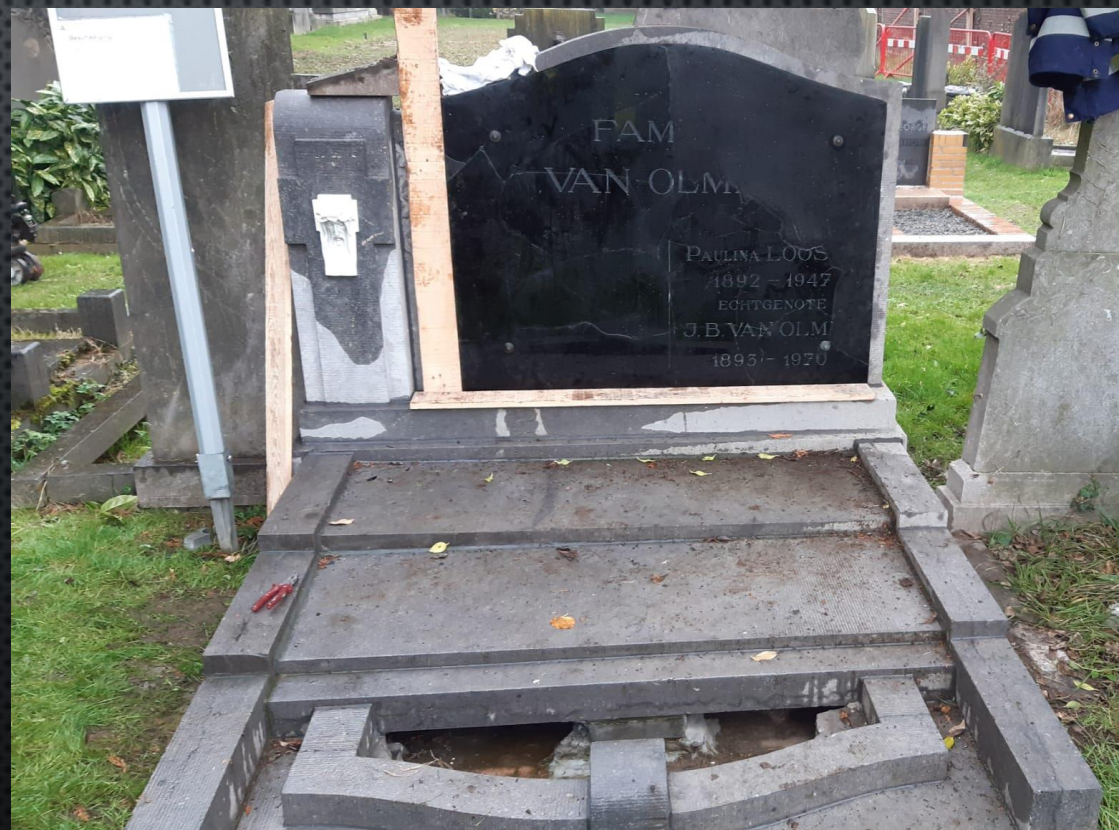
ENKELE VOORBEELDEN VAN HERSTEL MARMERPLATEN

VOOR

NA

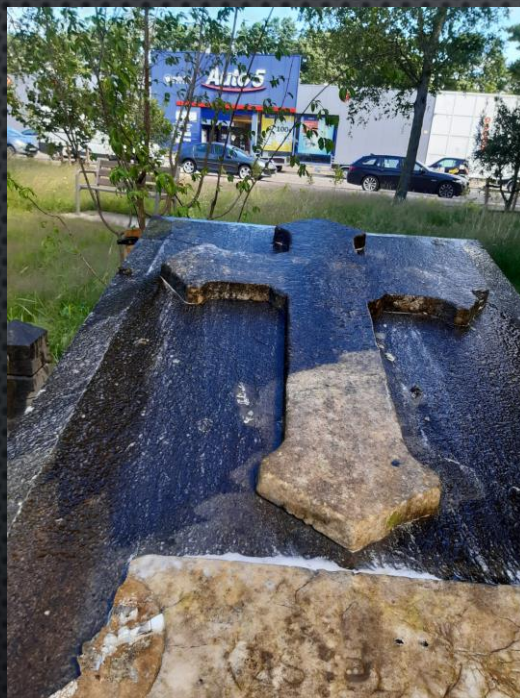
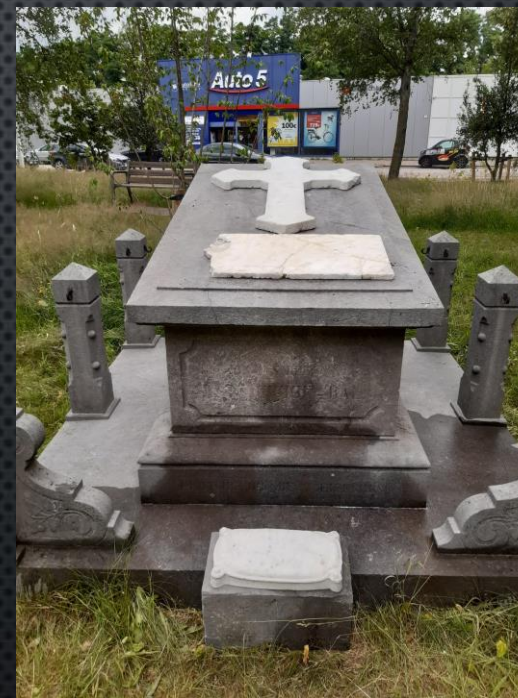
VOORBEELDEN REINIGING

VOOR

NA
